ชื่อฝาย : ร่องทรายลูกที่ 2 ชื่อลำน้ำ : ร่องทราย ลำน้ำสาขาของ : ประเภทลำน้ำ : ลำเหมือง วันที่สำรวจ : 7 พ.ย. 64
 หมู่บ้าน : หมู่ที่ 8 ป่ากุก ตำบล : จันจว้าใต้ อำเภอ : แม่จัน จังหวัด : เชียงราย
 ก่อสร้าง เมื่อปี พ.ศ. : - อายุฝาย : มากกว่า 15 ปี หน่วยงานรับผิดชอบ : เทศบาลตำบลจันจว้า ใช้แบบมาตรฐาน : มข.27

ลักษณะทั่วไป			
ประเภทของสันฝาย : ฝายไหลตกตรง	ความสูงสัน : 1.00 เมตร	ความกว้างสัน : 12.00 เมตร	
ประตูระบายน้ำ : ไม่มี	ชนิดบานประตู : -	ขนาด (กว้าง*สูง) : -	จำนวน : - ชุด ชนิดเครื่องยกบาน : -
อาคารบังคับน้ำ : ไม่มี			
ระบบส่งน้ำ : ไม่มี	ลักษณะคลอง : -	ขนาดกันคลองกว้าง : - เมตร	ความยาวประมาณ : - กิโลเมตรเมตร

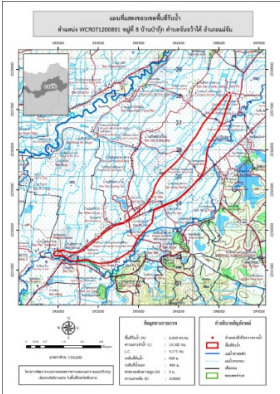
พื้นที่รับน้ำของฝายและข้อมูลประกอบ	สภาพโดยรวมของฝายและแนวทางแก้ไขปรับปรุงเบื้องต้น

<p>ข้อมูลพื้นที่รับน้ำของฝาย A = 6.569 ตารางกิโลเมตร L = 10.342 กิโลเมตร LC = 5.171 กิโลเมตร H = 50 เมตร s = 0.005 c = 0.1 I = 30 มิลลิเมตร/ชั่วโมง Return period = 20 ปี อัตราการไหลสูงสุด = 5.479 ลบ.ม./วินาที</p>	<p>สภาพโดยรวมของฝาย เป็นฝาย มข.27 ที่ถูกทุดม่อออกเนื่องจากมีเศษกิ่งไม้มาติดในช่วงฤดูน้ำหลาก ตัวฝายยังพอใช้งานได้ แต่เหมาะแก่การปรับปรุงซ่อมแซม</p> <p>แนวทางแก้ไขปรับปรุงเบื้องต้น เนื่องจากตัวฝายมีสภาพค่อนข้างทรุดโทรมไม่คุ้มค่าที่จะซ่อมแซม สามารถใช้งานต่อจนกว่าจะหมดสภาพ หลังจากนั้นควรรื้อถอน และก่อสร้างใหม่ให้มีขนาดและรูปแบบที่เหมาะสม เพื่อที่จะรองรับปริมาณน้ำหลากได้</p>
