การตรวจสอบสภาพฝายและแนวทางแก้ไขปรับปรุงเพื่อเพิ่มประสิทธิภาพฝาย ในพื้นที่จังหวัดเชียงราย

รหัสฝายที่ : WCR071300201

ชื่อฝาย : - ชื่อลำน้ำ : แม่น้ำจัน ลำน้ำสาขาของ : แม่น้ำคำ/แม่น้ำโขง ประเภทลำน้ำ : แม่น้ำสาขา วันที่สำรวจ : 6 ต.ค. 64  
หมู่บ้าน : หมู่ที่ 2 ป่าส้าน ตำบล : จอมสวรรค์ อำเภอ : แม่จัน จังหวัด : เชียงราย  
ก่อสร้าง เมื่อปี พ.ศ. : - อายุฝาย : มากกว่า 20 ปี หน่วยงานรับผิดชอบ : ที่ว่าการอำเภอแม่จัน ใช้แบบมาตรฐาน : มข.27

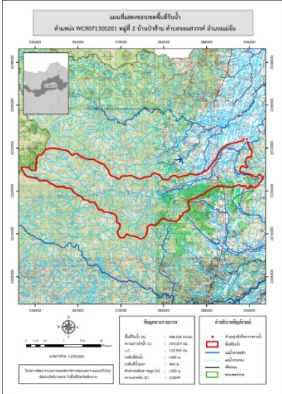
| พื้นที่รับน้ำของฝายและข้อมูลประกอบ | สภาพโดยรวมของฝายและแนวทางแก้ไขปรับปรุงเบื้องต้น |
|---|---|
| <p>ข้อมูลพื้นที่รับน้ำของฝาย</p> <p>A = 308.108 ตารางกิโลเมตร</p> <p>L = 245.059 กิโลเมตร</p> <p>LC = 122.529 กิโลเมตร</p> <p>H = 1200 เมตร</p> <p>s = 0.005</p> <p>Return period = 500 ปี</p> <p>อัตราการไหลสูงสุด = 247.72 ลบ.ม./วินาที</p> | <p>สภาพโดยรวมของฝาย</p> <p>เป็นฝาย มข.27</p> <p>ที่ถูกท่วมน้ำออกทั้งหมดเนื่องจากเมื่อน้ำหลากมักพัดพาเศษกิ่งไม้มาติดบริเวณต่อม่อทำให้เกิดการยกตัวของระดับน้ำเข้าท่วมพื้นที่การเกษตร และชุมชน</p> <p>แนวทางแก้ไขปรับปรุงเบื้องต้น</p> <p>เนื่องจากส่วนควบคุมน้ำได้รับความเสียหายค่อนข้างมากดังนั้นจึงไม่คุ้มค่าในการปรับปรุง ควรรื้อถอน และก่อสร้างใหม่ และรูปแบบที่เหมาะสม เพื่อที่จะรองรับปริมาณน้ำหลากได้</p> |
