# การตรวจสอบสภาพฝายและแนวทางแก้ไขปรับปรุงเพื่อเพิ่มประสิทธิภาพฝาย ในพื้นที่จังหวัดเชียงราย

รหัสฝายที่ : WCR080300201

ชื่อฝาย : - ชื่อลำน้ำ : ห้วยแม่ยาบ ลำน้ำสาขาของ : ประเภทลำน้ำ : ลำห้วย วันที่สำรวจ : 1 พ.ย. 64  
หมู่บ้าน : หมู่ที่ 2 ห่ง ตำบล : บ้านแซว อำเภอ : เชียงแสน จังหวัด : เชียงราย  
ก่อสร้าง เมื่อปี พ.ศ. : 2558 อายุฝาย : 6 หน่วยงานรับผิดชอบ : กรมทรัพยากรน้ำ ใช้แบบมาตรฐาน : กรมทรัพยากรน้ำ

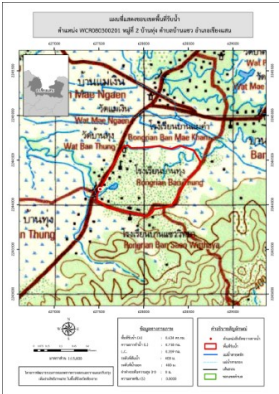
| พื้นที่รับน้ำของฝายและข้อมูลประกอบ | สภาพโดยรวมของฝายและแนวทางแก้ไขปรับปรุงเบื้องต้น |

| <p>ข้อมูลพื้นที่รับน้ำของฝาย</p> <p>A = 0.634 ตารางกิโลเมตร</p> <p>L = 0.718 กิโลเมตร</p> <p>LC = 0.359 กิโลเมตร</p> <p>H = 10 เมตร</p> <p>s = 0.014</p> <p>c = 0.1</p> <p>I = 100 มิลลิเมตร/ชั่วโมง</p> <p>Return period = 20 ปี</p> <p>อัตราการไหลสูงสุด = 1.762 ลบ.ม./วินาที</p> | <p>สภาพโดยรวมของฝาย</p> <p>สภาพโดยรวมมีสภาพปกติ มีวัชพืชขึ้นค่อนข้างมาก</p> <p>แนวทางแก้ไขปรับปรุงเบื้องต้น</p> <p>สภาพโดยรวมยังสามารถใช้งานได้ ควรวางแผนการขุดลอกตามระยะเวลาที่เหมาะสม และกำจัดวัชพืช และสิ่งปฏิกูลก่อนถึงช่วงฤดูน้ำหลาก</p> |
