การตรวจสอบสภาพฝายและแนวทางแก้ไขปรับปรุงเพื่อเพิ่มประสิทธิภาพฝาย ในพื้นที่จังหวัดเชียงราย

รหัสฝายที่ : WCR080300902

ชื่อฝาย : - ชื่อลำน้ำ : ห้วยก๊วน ลำน้ำสาขาของ : แม่น้ำโขง ประเภทลำน้ำ : ลำห้วย วันที่สำรวจ : 31 ต.ค. 64
 หมู่บ้าน : หมู่ที่ 9 ห้วยก๊วน ตำบล : บ้านแซว อำเภอ : เชียงแสน จังหวัด : เชียงราย
 ก่อสร้าง เมื่อปี พ.ศ. : 2536 อายุฝาย : 28 หน่วยงานรับผิดชอบ : ชาวบ้าน ก่อสร้างเองโดยใช้แรงงานชาวบ้าน ใช้งบของ : ชาวบ้าน

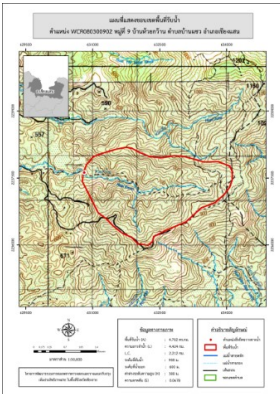
พื้นที่รับน้ำของฝายและข้อมูลประกอบ	สภาพโดยรวมของฝายและแนวทางแก้ไขปรับปรุงเบื้องต้น

<p>ข้อมูลพื้นที่รับน้ำของฝาย</p> <p>A = 4.702 ตารางกิโลเมตร</p> <p>L = 4.424 กิโลเมตร</p> <p>LC = 2.212 กิโลเมตร</p> <p>H = 300 เมตร</p> <p>s = 0.068</p> <p>c = 0.1</p> <p>I = 70 มิลลิเมตร/ชั่วโมง</p> <p>Return period = 20 ปี</p> <p>อัตราการไหลสูงสุด = 9.15 ลบ.ม./วินาที</p>	<p>สภาพโดยรวมของฝาย</p> <p>ตัวฝายชำรุดถูกกัดเซาะพังเสียหายหมดสภาพ</p> <p>แนวทางแก้ไขปรับปรุงเบื้องต้น</p> <p>สภาพของตัวฝายไม่สามารถที่จะซ่อมแซมได้เนื่องจากได้รับความเสียหายควรรื้อถอนและก่อสร้างใหม่ให้มีขนาด และรูปแบบที่เหมาะสม เพื่อที่จะรองรับปริมาณน้ำหลากได้</p>
