การตรวจสอบสภาพฝายและแนวทางแก้ไขปรับปรุงเพื่อเพิ่มประสิทธิภาพฝาย ในพื้นที่จังหวัดเชียงราย

รหัสฝายที่ : WCR080301001

ชื่อฝาย : - ชื่อลำน้ำ : ห้วยบง ลำน้ำสาขาของ : แม่น้ำโขง ประเภทลำน้ำ : ลำห้วย วันที่สำรวจ : 31 ต.ค. 64

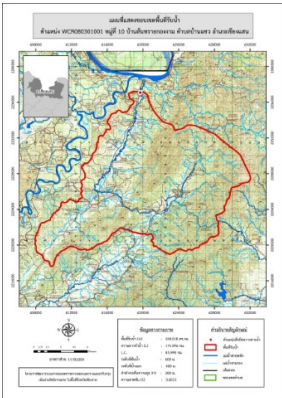
| พื้นที่รับน้ำของฝายและข้อมูลประกอบ | สภาพโดยรวมของฝายและแนวทางแก้ไขปรับปรุงเบื้องต้น |
|---|---|
| <p>ข้อมูลพื้นที่รับน้ำของฝาย</p> <p>A = 244.018 ตารางกิโลเมตร</p> <p>L = 171.996 กิโลเมตร</p> <p>LC = 85.998 กิโลเมตร</p> <p>H = 200 เมตร</p> <p>s = 0.001</p> <p>Return period = 500 ปี</p> <p>อัตราการไหลสูงสุด = 221.429 ลบ.ม./วินาที</p> | <p>สภาพโดยรวมของฝาย</p> <p>ตัวฝายชำรุดถูกกัดเซาะพังเสียหายหมดสภาพ</p> <p>แนวทางแก้ไขปรับปรุงเบื้องต้น</p> <p>สภาพของตัวฝายไม่สามารถที่จะซ่อมแซมได้เนื่องจากได้รับความเสียหายควรรื้อถอนและก่อสร้างใหม่ให้มีขนาด และรูปแบบที่เหมาะสม เพื่อที่จะรองรับปริมาณน้ำหลากได้</p> |
