การตรวจสอบสภาพฝายและแนวทางแก้ไขปรับปรุงเพื่อเพิ่มประสิทธิภาพฝาย ในพื้นที่จังหวัดเชียงราย

รหัสฝายที่ : WCR080500601

ชื่อฝาย : หลวง ชื่อลำน้ำ : ห้วยแม่ยาบ ลำน้ำสาขาของ : แม่น้ำโขง ประเภทลำน้ำ : ลำห้วย วันที่สำรวจ : 3 พ.ย. 64  
หมู่บ้าน : หมู่ที่ 6 แม่เงิน ตำบล : แม่เงิน อำเภอ : เชียงแสน จังหวัด : เชียงราย  
ก่อสร้าง เมื่อปี พ.ศ. : - อายุฝาย : มากกว่า 20 ปี หน่วยงานรับผิดชอบ : ไม่ทราบ ออกแบบเอง

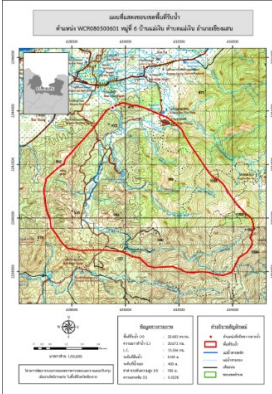
| พื้นที่รับน้ำของฝายและข้อมูลประกอบ | สภาพโดยรวมของฝายและแนวทางแก้ไขปรับปรุงเบื้องต้น |
|---|---|
| <p>ข้อมูลพื้นที่รับน้ำของฝาย</p> <p>A = 32.683 ตารางกิโลเมตร</p> <p>L = 30.672 กิโลเมตร</p> <p>LC = 15.336 กิโลเมตร</p> <p>H = 700 เมตร</p> <p>s = 0.023</p> <p>Return period = 50 ปี</p> <p>อัตราการไหลสูงสุด = 27.257 ลบ.ม./วินาที</p> | <p>สภาพโดยรวมของฝาย</p> <p>ตัวฝายได้รับความเสียหายค่อนข้างมาก ไม่คุ้มค่าในการปรับปรุงซ่อมแซม</p> <p>แนวทางแก้ไขปรับปรุงเบื้องต้น</p> <p>เนื่องจากตัวฝายมีสภาพค่อนข้างทรุดโทรมไม่คุ้มค่าที่จะซ่อมแซม ควรรื้อถอนและก่อสร้างใหม่ให้มีขนาด และรูปแบบที่เหมาะสม เพื่อที่จะรองรับปริมาณน้ำหลากได้</p> |
