การตรวจสอบสภาพฝายและแนวทางแก้ไขปรับปรุงเพื่อเพิ่มประสิทธิภาพฝาย ในพื้นที่จังหวัดเชียงราย

รหัสฝายที่ : WCR080500901

ชื่อฝาย : หุ่นอกบ้าน ชื่อลำน้ำ : ห้วยแม่เงิน ลำน้ำสาขาของ : ห้วยแม่ยาบ ประเภทลำน้ำ : ลำห้วย วันที่สำรวจ : 3 พ.ย. 64

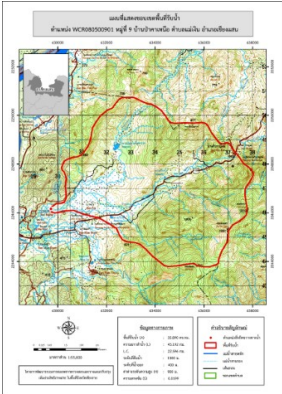
| พื้นที่รับน้ำของฝายและข้อมูลประกอบ | สภาพโดยรวมของฝายและแนวทางแก้ไขปรับปรุงเบื้องต้น |
|---|---|
| <p>ข้อมูลพื้นที่รับน้ำของฝาย</p> <p>A = 35.89 ตารางกิโลเมตร</p> <p>L = 45.192 กิโลเมตร</p> <p>LC = 22.596 กิโลเมตร</p> <p>H = 900 เมตร</p> <p>s = 0.02</p> <p>Return period = 100 ปี</p> <p>อัตราการไหลสูงสุด = 67.27 ลบ.ม./วินาที</p> | <p>สภาพโดยรวมของฝาย</p> <p>ส่วนควบคุมน้ำ : มีการทรุดตัว และแตกร้าวปานกลางมีตะกอนหน้าฝายมาก ส่วนท้ายน้ำ : มีสภาพปกติมีวัชพืชขึ้นน้อย</p> <p>แนวทางแก้ไขปรับปรุงเบื้องต้น</p> <p>ส่วนควบคุมน้ำโดยรวมยังใช้งานได้มีรอยแตกร้าวบริเวณเสาตอม่อซึ่งซ่อมแซมยาก สามารถใช้งานต่อไปได้จนกว่าจะหมดสภาพ มีตะกอนบริเวณหน้าฝาย และวัชพืชค่อนข้างมาก ควรวางแผนการขุดลอกตามระยะเวลาที่เหมาะสม และกำจัดเศษกิ่งไม้ และสิ่งปฏิกูลก่อนถึงช่วงฤดูน้ำหลาก</p> |
