# การตรวจสอบสภาพฝายและแนวทางแก้ไขปรับปรุงเพื่อเพิ่มประสิทธิภาพฝาย ในพื้นที่จังหวัดเชียงราย

รหัสฝายที่ : WCR080500902

ชื่อฝาย : - ชื่อลำน้ำ : ห้วยแม่เงิน ลำน้ำสาขาของ : ห้วยแม่ยาบ/แม่น้ำโขง ประเภทลำน้ำ : ลำห้วย วันที่สำรวจ : 3 พ.ย. 64  
หมู่บ้าน : หมู่ที่ 9 ป่าคาเหนือ ตำบล : แม่เงิน อำเภอ : เชียงแสน จังหวัด : เชียงราย  
ก่อสร้าง เมื่อปี พ.ศ. : - อายุฝาย : มากกว่า 20 ปี หน่วยงานรับผิดชอบ : อบจ.เชียงราย ใช้แบบมาตรฐาน : อบจ.เชียงราย

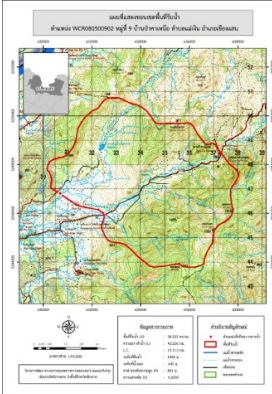
| พื้นที่รับน้ำของฝายและข้อมูลประกอบ | สภาพโดยรวมของฝายและแนวทางแก้ไขปรับปรุงเบื้องต้น |
|---|---|
| <p>ข้อมูลพื้นที่รับน้ำของฝาย</p> <p>A = 34.355 ตารางกิโลเมตร</p> <p>L = 42.226 กิโลเมตร</p> <p>LC = 21.113 กิโลเมตร</p> <p>H = 855 เมตร</p> <p>s = 0.02</p> <p>Return period = 100 ปี</p> <p>อัตราการไหลสูงสุด = 65.818 ลบ.ม./วินาที</p> | <p>สภาพโดยรวมของฝาย</p> <p>สภาพโดยรวมมีสภาพปกติ มีตะกอนหน้าฝายค่อนข้างมาก</p> <p>แนวทางแก้ไขปรับปรุงเบื้องต้น</p> <p>สภาพโดยรวมยังสามารถใช้งานได้ ควรวางแผนการขุดลอกตามระยะเวลาที่เหมาะสม และกำจัดเศษกิ่งไม้ และสิ่งปฏิกูลก่อนถึงช่วงฤดูน้ำหลาก</p> |
