การตรวจสอบสภาพฝายและแนวทางแก้ไขปรับปรุงเพื่อเพิ่มประสิทธิภาพฝาย ในพื้นที่จังหวัดเชียงราย

รหัสฝายที่ : WCR080600202

ชื่อฝาย : - ชื่อลำน้ำ : ห้วยลึก ลำน้ำสาขาของ : แม่ลาว/แม่น้ำกก/แม่น้ำโขง ประเภทลำน้ำ : ลำห้วย วันที่สำรวจ : 6 ก.ค. 64  
หมู่บ้าน : หมู่ที่ 2 ร้องบง ตำบล : เติญหลวง อำเภอ : แม่สรวย จังหวัด : เชียงราย  
ก่อสร้าง เมื่อปี พ.ศ. : - อายุฝาย : มากกว่า20ปี หน่วยงานรับผิดชอบ : อบต.เติญหลวง ใช้แบบมาตรฐาน : มข.27

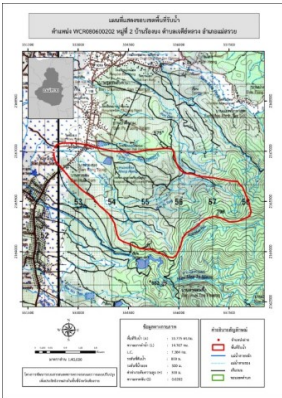
| พื้นที่รับน้ำของฝายและข้อมูลประกอบ | สภาพโดยรวมของฝายและแนวทางแก้ไขปรับปรุงเบื้องต้น |
|---|---|
| <p><u>ข้อมูลพื้นที่รับน้ำของฝาย</u><br/>A = 10.775 ตารางกิโลเมตร<br/>L = 14.767 กิโลเมตร<br/>LC = 7.384 กิโลเมตร<br/>H = 300 เมตร<br/>s = 0.02<br/>c = 0.1<br/>I = 30 มิลลิเมตร/ชั่วโมง<br/>Return period = 20 ปี<br/>อัตราการใช้สูงสุด = 8.986 ลบ.ม./วินาที</p> | <p><u>สภาพโดยรวมของฝาย</u><br/>ส่วนควมคุมน้ำ : ชาวบ้านได้ทุบต่อฝายออกเพื่อช่วยในการระบายน้ำทำให้ตัวฝายแตกร้าวและทรุดตัวเล็กน้อย ส่วนท้ายน้ำ : สภาพปกติ แต่มีเศษคอนกรีตที่ทับถมกีดขวางทางน้ำ มีวัชพืชน้อย ระบบส่งน้ำ : มีสภาพปกติ</p> <p><u>แนวทางแก้ไขปรับปรุงเบื้องต้น</u><br/>สภาพฝายยังพอใช้งานได้ควรชุด และขนย้ายเศษคอนกรีตที่กีดขวางทางน้ำออก และวางแผนการกำจัดวัชพืชมาระยะเวลาที่เหมาะสมเหมาะสม</p> |
