การตรวจสอบสภาพฝายและแนวทางแก้ไขปรับปรุงเพื่อเพิ่มประสิทธิภาพฝาย ในพื้นที่จังหวัดเชียงราย

รหัสฝายที่ : WCR080600206

ชื่อฝาย : - ชื่อลำน้ำ : น้ำบง ลำน้ำสาขาของ : ประเภทลำน้ำ : ลำห้วย วันที่สำรวจ : 2 พ.ย. 64  
น้ำล้น/แม่น้ำกก/แม่น้ำโขง

หมู่บ้าน : หมู่ที่ 2 ร่องบง ตำบล : โยนก อำเภอ : เชียงแสน จังหวัด : เชียงราย  
ก่อสร้าง เมื่อปี พ.ศ. : 2556 อายุฝาย : 8 หน่วยงานรับผิดชอบ : เทศบาลตำบลโยนก ออกแบบเอง

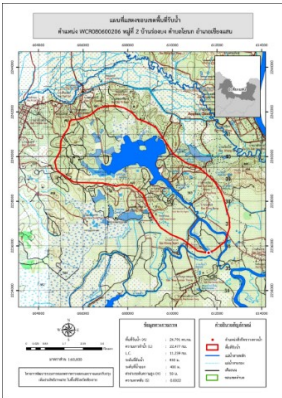
| พื้นที่รับน้ำของฝายและข้อมูลประกอบ | สภาพโดยรวมของฝายและแนวทางแก้ไขปรับปรุงเบื้องต้น |
|---|---|
| <p><u>ข้อมูลพื้นที่รับน้ำของฝาย</u></p> <p>A = 24.791 ตารางกิโลเมตร</p> <p>L = 22.477 กิโลเมตร</p> <p>LC = 11.239 กิโลเมตร</p> <p>H = 50 เมตร</p> <p>s = 0.002</p> <p>c = 0.1</p> <p>I = 30 มิลลิเมตร/ชั่วโมง</p> <p>Return period = 50 ปี</p> <p>อัตราการไหลสูงสุด = 20.676 ลบ.ม./วินาที</p> | <p><u>สภาพโดยรวมของฝาย</u></p> <p>สภาพโดยรวมมีสภาพปกติ มีวัชพืชขึ้นค่อนข้างมาก</p> <p><u>แนวทางแก้ไขปรับปรุงเบื้องต้น</u></p> <p>สภาพโดยรวมยังสามารถใช้งานได้ ควรวางแผนการขุดลอกตามระยะเวลาที่เหมาะสม และกำจัดวัชพืช และสิ่งปฏิกูลก่อนถึงช่วงฤดูน้ำหลาก</p> |
