# การตรวจสอบสภาพฝายและแนวทางแก้ไขปรับปรุงเพื่อเพิ่มประสิทธิภาพฝาย ในพื้นที่จังหวัดเชียงราย

รหัสฝายที่ : WCR080600207

ชื่อฝาย : -      ชื่อลำน้ำ : น้ำบาง      ลำน้ำสาขาของ :      ประเภทลำน้ำ : ลำห้วย      วันที่สำรวจ : 2 พ.ย. 64  
หมู่บ้าน : หมู่ที่ 2 ร่องบง      ตำบล : โยนก      อำเภอ : เชียงแสน      จังหวัด : เชียงราย  
ก่อสร้าง เมื่อปี พ.ศ. : -      อายุฝาย : มากกว่า 20 ปี      หน่วยงานรับผิดชอบ :      ใช้แบบมาตรฐาน : มข.27  
ที่ว่าการอำเภอเชียงแสน

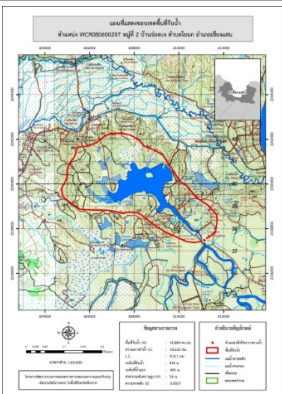
| พื้นที่รับน้ำของฝายและข้อมูลประกอบ | สภาพโดยรวมของฝายและแนวทางแก้ไขปรับปรุงเบื้องต้น |
|---|---|
| <p>ข้อมูลพื้นที่รับน้ำของฝาย</p> <p>A = 18.884 ตารางกิโลเมตร</p> <p>L = 18.622 กิโลเมตร</p> <p>LC = 9.311 กิโลเมตร</p> <p>H = 50 เมตร</p> <p>s = 0.003</p> <p>c = 0.1</p> <p>I = 30 มิลลิเมตร/ชั่วโมง</p> <p>Return period = 50 ปี</p> <p>อัตราการไหลสูงสุด = 15.749 ลบ.ม./วินาที</p> | <p>สภาพโดยรวมของฝาย</p> <p>สภาพโดยรวมมีสภาพปกติ</p> <p>แนวทางการปรับปรุงเบื้องต้น</p> <p>สภาพโดยรวมยังสามารถใช้งานได้ ควรวางแผนการขุดลอกตามระยะเวลาที่เหมาะสม และกำจัดเศษกิ่งไม้ และสิ่งปฏิกูลก่อนถึงช่วงฤดูน้ำหลาก</p> |
