# การตรวจสภาพฝายและแนวทางแก้ไขปรับปรุงเพื่อเพิ่มประสิทธิภาพฝาย ในพื้นที่จังหวัดเชียงราย

รหัสฝายที่ : WCR080600208

ชื่อฝาย : - ชื่อลำน้ำ : ร่องห้าตอนบน ลำน้ำสาขาของ : น้ำบง/น้ำลัว/แม่น้ำกก ประเภทลำน้ำ : ลำห้วย วันที่สำรวจ : 2 พ.ย. 64  
หมู่บ้าน : หมู่ที่ 2 ร่องบง ตำบล : โยนก อำเภอ : เชียงแสน จังหวัด : เชียงราย  
ก่อสร้าง เมื่อปี พ.ศ. : - อายุฝาย : มากกว่า 15 ปี หน่วยงานรับผิดชอบ : เทศบาลตำบลโยนก ออกแบบเอง

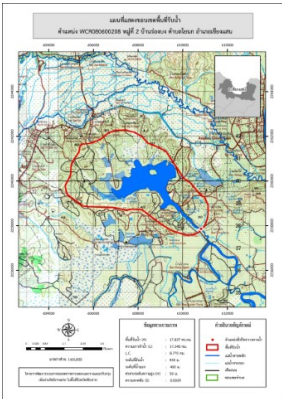
| พื้นที่รับน้ำของฝายและข้อมูลประกอบ | สภาพโดยรวมของฝายและแนวทางแก้ไขปรับปรุงเบื้องต้น |
|---|---|
| <p>ข้อมูลพื้นที่รับน้ำของฝาย</p> <p>A = 17.837 ตารางกิโลเมตร</p> <p>L = 17.54 กิโลเมตร</p> <p>LC = 8.77 กิโลเมตร</p> <p>H = 50 เมตร</p> <p>s = 0.003</p> <p>c = 0.1</p> <p>I = 30 มิลลิเมตร/ชั่วโมง</p> <p>Return period = 50 ปี</p> <p>อัตราการไหลสูงสุด = 14.876 ลบ.ม./วินาที</p> | <p>สภาพโดยรวมของฝาย</p> <p>สภาพโดยรวมมีสภาพปกติ มีการกัดเซาะเล็กน้อย</p> <p>แนวทางแก้ไขปรับปรุงเบื้องต้น</p> <p>สภาพโดยรวมยังสามารถใช้งานได้ ควรวางแผนการขุดลอกตามระยะเวลาที่เหมาะสม และกำจัดเศษกิ่งไม้ และสิ่งปฏิกูลก่อนถึงช่วงฤดูน้ำหลาก</p> <p>ส่วนท้ายน้ำมีการกัดเซาะเล็กน้อยยังพอใช้งานได้</p> <p>ควรได้รับการปรับปรุงเพื่อป้องกันการกัดเซาะในระยะยาว</p> |
