การตรวจสอบสภาพฝายและแนวทางแก้ไขปรับปรุงเพื่อเพิ่มประสิทธิภาพฝาย ในพื้นที่จังหวัดเชียงราย

รหัสฝายที่ : WCR080600501

ชื่อฝาย : หนองหล่ม ชื่อลำน้ำ : หนองหล่ม ลำน้ำสาขาของ : ประเภทลำน้ำ : ลำห้วย วันที่สำรวจ : 2 พ.ย. 64  
ร่องเชียงรุ้ง/แม่ลัว/แม่น้ำกก  
หมู่บ้าน : หมู่ที่ 5 ห้วยฟ้าฮ่าม ตำบล : โยนก อำเภอ : เชียงแสน จังหวัด : เชียงราย  
ก่อสร้าง เมื่อปี พ.ศ. : - อายุฝาย : มากกว่า 15 ปี หน่วยงานรับผิดชอบ : เทศบาลตำบลโยนก ออกแบบเอง

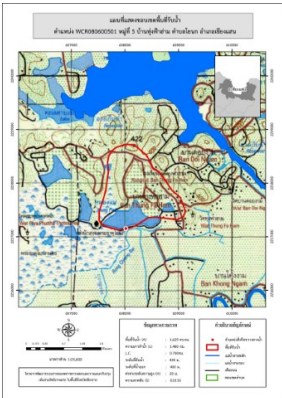
| พื้นที่รับน้ำของฝายและข้อมูลประกอบ | สภาพโดยรวมของฝายและแนวทางแก้ไขปรับปรุงเบื้องต้น |
| <p>ข้อมูลพื้นที่รับน้ำของฝาย</p> <p>A = 1.629 ตารางกิโลเมตร</p> <p>L = 1.48 กิโลเมตร</p> <p>LC = 0.74 กิโลเมตร</p> <p>H = 20 เมตร</p> <p>s = 0.014</p> <p>c = 0.1</p> <p>I = 100 มิลลิเมตร/ชั่วโมง</p> <p>Return period = 20 ปี</p> <p>อัตราการไหลสูงสุด = 4.529 ลบ.ม./วินาที</p> | <p>สภาพโดยรวมของฝาย</p> <p>ตัวฝายมีอายุการใช้งานค่อนข้างมาก มีการกัดเซาะ ทรุดตัว แตกร้าว และร่วนซุย</p> <p>แนวทางแก้ไขปรับปรุงเบื้องต้น</p> <p>เนื่องจากตัวฝายมีสภาพค่อนข้างทรุดโทรมไม่คุ้มค่าที่จะซ่อมแซมสามารถใช้งานต่อจนกว่าจะหมดสภาพหลังจากนั้นควร</p> <p>และก่อสร้างใหม่ให้มีขนาด และรูปแบบที่เหมาะสม เพื่อที่จะรองรับปริมาณน้ำหลากได้</p> |
