การตรวจสอบสภาพฝายและแนวทางแก้ไขปรับปรุงเพื่อเพิ่มประสิทธิภาพฝาย ในพื้นที่จังหวัดเชียงราย

รหัสฝายที่ : WCR080600801

ชื่อฝาย : -  
 ชื่อลำนํ้า : ลำนํ้าสาขาของ : ประเภทลำนํ้า : ลำนํ้าห้วย วันที่สำรวจ : 2 พ.ย. 64  
 ทะเลสาบเชียงแสน หนองนํ้าปูร้งท่า/นํ้าบง  
 หมู่บ้าน : หมู่ที่ 8 ดอยงาม ตำบล : โยนก อำเภอ : เชียงแสน จังหวัด : เชียงราย  
 ก่อสร้าง เมื่อปี พ.ศ. : 2556 อายุฝาย : 8 หน่วยงานรับผิดชอบ : เทศบาลตำบลโยนก ออกแบบเอง

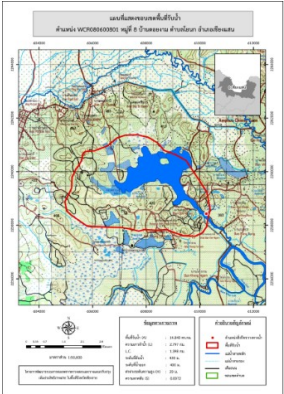
พื้นที่รับน้ำของฝายและข้อมูลประกอบ	สภาพโดยรวมของฝายและแนวทางแก้ไขปรับปรุงเบื้องต้น

<p>ข้อมูลพื้นที่รับน้ำของฝาย</p> <p>A = 14.84 ตารางกิโลเมตร</p> <p>L = 2.797 กิโลเมตร</p> <p>LC = 1.398 กิโลเมตร</p> <p>H = 20 เมตร</p> <p>s = 0.007</p> <p>c = 0.1</p> <p>I = 60 มิลลิเมตร/ชั่วโมง</p> <p>Return period = 20 ปี</p> <p>อัตราการไหลสูงสุด = 24.753 ลบ.ม./วินาที</p>	<p>สภาพโดยรวมของฝาย</p> <p>สภาพโดยรวมมีสภาพปกติ มีวัชพืชขึ้นมาก</p> <p>แนวทางแก้ไขปรับปรุงเบื้องต้น</p> <p>สภาพโดยรวมยังสามารถใช้งานได้ ควรวางแผนการขุดลอกตามระยะเวลาที่เหมาะสม และกำจัดวัชพืช และสิ่งปฏิกูลก่อนถึงช่วงฤดูน้ำหลาก</p>
