ชื่อฝาย :- ชื่อลำน้ำ : ห้วยไร่ ลำน้ำสาขาของ : ห้วยแม่มะ/แม่น้ำโขง ประเภทลำน้ำ : ลำห้วย วันที่สำรวจ : 18 ต.ค. 64  
 หมู่บ้าน : หมู่ที่ 7 ตลาดห้วยไคร้ ตำบล : ห้วยไคร้ อำเภอ : แม่สาย จังหวัด : เชียงราย  
 ก่อสร้าง เมื่อปี พ.ศ. : - อายุฝาย : มากกว่า 30 ปี หน่วยงานรับผิดชอบ : เทศบาล ใช้แบบมาตรฐาน : มข.27

ผลการตรวจสอบสภาพฝาย

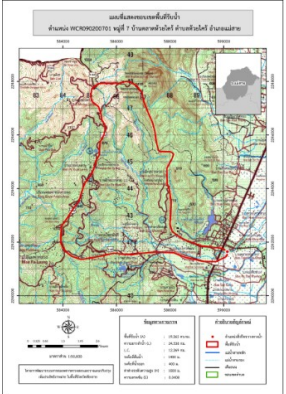
พื้นที่รับน้ำของฝายและข้อมูลประกอบ	สภาพโดยรวมของฝายและแนวทางแก้ไขปรับปรุงเบื้องต้น

<p>ข้อมูลพื้นที่รับน้ำของฝาย</p> <p>A = 19.365 ตารางกิโลเมตร</p> <p>L = 24.538 กิโลเมตร</p> <p>LC = 12.269 กิโลเมตร</p> <p>H = 1000 เมตร</p> <p>s = 0.041</p> <p>c = 0.1</p> <p>l = 35 มิลลิเมตร/ชั่วโมง</p> <p>Return period = 50 ปี</p> <p>อัตราการไหลสูงสุด = 18.842 ลบ.ม./วินาที</p>	<p>สภาพโดยรวมของฝาย</p> <p>ส่วนควบคุมน้ำ : มีการกัดเซาะ และแตกร้าวลเล็กน้อย และมีเศษกิ่งไม้กีดขวางทางน้ำเล็กน้อย</p> <p>ส่วนท้ายน้ำ : มีการกัดเซาะ ทรุดตัว และแตกร้าวลเล็กน้อย และมีเศษกิ่งไม้กีดขวางทางน้ำเล็กน้อย</p> <p>ระบบส่งน้ำ : มีการกัดเซาะ ทรุดตัว แตกร้าวล และเคลื่อนตัวปานกลาง มีตะกอนมาก และวัชพืชขึ้นน้อย</p> <p>แนวทางแก้ไขปรับปรุงเบื้องต้น</p> <p>เนื่องจากตัวฝายมีสภาพค่อนข้างทรุดโทรมไม่คุ้มที่จะซ่อมแซม สามารถใช้งานต่อจนกว่าจะหมดสภาพ และรื้อถอนเพื่อก่อสร้างใหม่ ให้มีขนาด และรูปแบบที่เหมาะสม เพื่อที่จะรองรับปริมาณน้ำหลากได้</p>
