การตรวจสอบสภาพฝายและแนวทางแก้ไขปรับปรุงเพื่อเพิ่มประสิทธิภาพฝาย ในพื้นที่จังหวัดเชียงราย

รหัสฝายที่ : WCR090201102

ชื่อฝาย : - ชื่อลำน้ำ : ห้วยไคร้ ลำน้ำสาขาของ : ห้วยแม่เมะ/แม่น้ำโขง ประเภทลำน้ำ : ลำห้วย วันที่สำรวจ : 18 ต.ค. 64  
หมู่บ้าน : หมู่ที่ 11 ห้วยไคร้เหนือ ตำบล : ห้วยไคร้ อำเภอ : แม่สาย จังหวัด : เชียงราย  
ก่อสร้าง เมื่อปี พ.ศ. : 2562 อายุฝาย : 2 หน่วยงานรับผิดชอบ : ที่ว่าการอำเภอแม่สาย ใช้แบบมาตรฐาน : มข.27

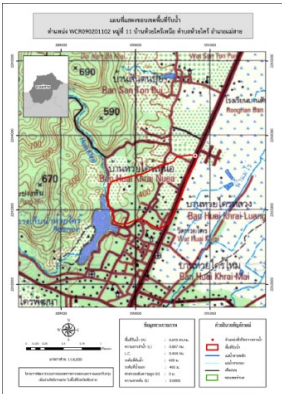
| พื้นที่รับน้ำของฝายและข้อมูลประกอบ | สภาพโดยรวมของฝายและแนวทางแก้ไขปรับปรุงเบื้องต้น |
| <p>ข้อมูลพื้นที่รับน้ำของฝาย</p> <p>A = 0.695 ตารางกิโลเมตร</p> <p>L = 0.887 กิโลเมตร</p> <p>LC = 0.444 กิโลเมตร</p> <p>H = 10 เมตร</p> <p>s = 0.011</p> <p>c = 0.1</p> <p>I = 100 มิลลิเมตร/ชั่วโมง</p> <p>Return period = 20 ปี</p> <p>อัตราการไหลสูงสุด = 1.933 ลบ.ม./วินาที</p> | <p>สภาพโดยรวมของฝาย</p> <p>สภาพโดยรวมมีสภาพปกติ และบริเวณประตูน้ำก็มีเศษกิ่งไม้ และสิ่งปฏิกูลมาติดเป็นประจำทุกปี มีวัชพืชขึ้นปานกลาง</p> <p>แนวทางแก้ไขปรับปรุงเบื้องต้น</p> <p>มีสภาพปกติสามารถใช้งานได้ ควรวางแผนการขุดลอกตามระยะเวลาที่เหมาะสม และกำจัดเศษกิ่งไม้ และสิ่งปฏิกูลก่อนถึงช่วงฤดูน้ำหลาก</p> |
