การตรวจสอบสภาพฝายและแนวทางแก้ไขปรับปรุงเพื่อเพิ่มประสิทธิภาพฝาย ในพื้นที่จังหวัดเชียงราย

รหัสฝายที่ : WCR090201103

ชื่อฝาย : - ชื่อลำน้ำ : ห้วยไร่ ลำน้ำสาขาของ : ห้วยแม่เมะ/แม่น้ำโขง ประเภทลำน้ำ : ลำห้วย วันที่สำรวจ : 18 ต.ค. 64  
หมู่บ้าน : หมู่ที่ 11 ห้วยไคร้เหนือ ตำบล : ห้วยไคร้ อำเภอ : แม่สาย จังหวัด : เชียงราย  
ก่อสร้าง เมื่อปี พ.ศ. : - อายุฝาย : มากกว่า 30 ปี หน่วยงานรับผิดชอบ : อบจ.เชียงราย ออกแบบเอง

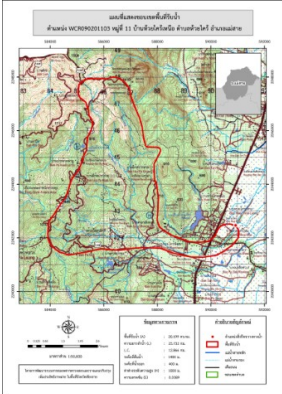
| พื้นที่รับน้ำของฝายและข้อมูลประกอบ | สภาพโดยรวมของฝายและแนวทางแก้ไขปรับปรุงเบื้องต้น |
|---|---|
| <p>ข้อมูลพื้นที่รับน้ำของฝาย</p> <p>A = 20.199 ตารางกิโลเมตร</p> <p>L = 25.732 กิโลเมตร</p> <p>LC = 12.866 กิโลเมตร</p> <p>H = 1000 เมตร</p> <p>s = 0.039</p> <p>c = 0.1</p> <p>I = 35 มิลลิเมตร/ชั่วโมง</p> <p>Return period = 50 ปี</p> <p>อัตราการไหลสูงสุด = 19.653 ลบ.ม./วินาที</p> | <p>สภาพโดยรวมของฝาย</p> <p>ส่วนควบคุมน้ำ : มีการกัดเซาะ และแตกร้าเล็กน้อย และมีเศษกิ่งไม้กีดขวางทางน้ำเล็กน้อย</p> <p>ส่วนท้ายน้ำ : มีสภาพปกติ มีวัชพืชขึ้นน้อย</p> <p>แนวทางแก้ไขปรับปรุงเบื้องต้น</p> <p>เนื่องจากตัวฝายมีสภาพค่อนข้างทรุดโทรมไม่คุ้มที่จะซ่อมแซม สามารถใช้งานต่อจนกว่าจะหมดสภาพและรื้อถอนเพื่อก่อสร้างใหม่ เพื่อที่จะรองรับปริมาณน้ำหลากได้</p> |
