การตรวจสอบสภาพฝายและแนวทางแก้ไขปรับปรุงเพื่อเพิ่มประสิทธิภาพฝาย ในพื้นที่จังหวัดเชียงราย

รหัสฝายที่ : WCR090300901

ชื่อฝาย : - ชื่อลำน้ำ : ร่องบง ลำน้ำสาขาของ : น้ำรวก/แม่น้ำโขง ประเภทลำน้ำ : ลำเหมือง วันที่สำรวจ : 19 ต.ค. 64  
หมู่บ้าน : หมู่ที่ 9 ป่าแดงหย่อน ตำบล : เกาะช้าง อำเภอ : แม่สาย จังหวัด : เชียงราย  
ก่อสร้าง เมื่อปี พ.ศ. : - อายุฝาย : มากกว่า 20 ปี หน่วยงานรับผิดชอบ : ไม่ทราบ ใช้แบบมาตรฐาน : ไม่ทราบ

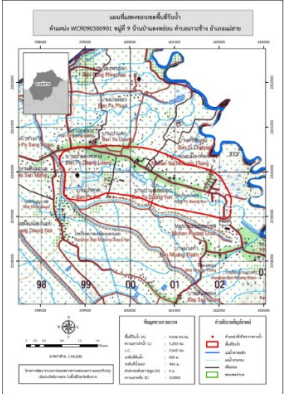
| พื้นที่รับน้ำของฝายและข้อมูลประกอบ | สภาพโดยรวมของฝายและแนวทางแก้ไขปรับปรุงเบื้องต้น |
|---|---|
| <p>ข้อมูลพื้นที่รับน้ำของฝาย</p> <p>A = 4.056 ตารางกิโลเมตร</p> <p>L = 5.283 กิโลเมตร</p> <p>LC = 2.642 กิโลเมตร</p> <p>H = 50 เมตร</p> <p>s = 0.009</p> <p>c = 0.1</p> <p>I = 45 มิลลิเมตร/ชั่วโมง</p> <p>Return period = 20 ปี</p> <p>อัตราการไหลสูงสุด = 5.074 ลบ.ม./วินาที</p> | <p>สภาพโดยรวมของฝาย</p> <p>สภาพโดยรวมมีการกัดเซาะ ทรุดตัว และแตกร้าวก่อนข้างมาก ทั้งส่วนเหนือน้ำ ส่วนควบคุมน้ำ และส่วนท้ายน้ำ</p> <p>แนวทางแก้ไขปรับปรุงเบื้องต้น</p> <p>เนื่องจากตัวฝายมีสภาพค่อนข้างทรุดโทรมไม่คุ้มค่าที่จะซ่อมแซม ควรรื้อถอน และก่อสร้างใหม่ให้มีขนาด และรูปแบบที่เหมาะสม เพื่อที่จะรองรับปริมาณน้ำหลากได้</p> |
