การตรวจสอบสภาพฝายและแนวทางแก้ไขปรับปรุงเพื่อเพิ่มประสิทธิภาพฝาย ในพื้นที่จังหวัดเชียงราย

รหัสฝายที่ : WCR090400101

ชื่อฝาย : - ชื่อลำน้ำ : ห้วยจ้อง ลำน้ำสาขาของ : ประเภทลำน้ำ : ลำห้วย วันที่สำรวจ : 25 ต.ค. 64  
 หมู่บ้าน : หมู่ที่ 1 จ้อง ตำบล : โป่งผา อำเภอ : แม่สาย จังหวัด : เชียงราย  
 ก่อสร้าง เมื่อปี พ.ศ. : - อายุฝาย : มากกว่า 20 ปี หน่วยงานรับผิดชอบ : ที่ว่าการอำเภอแม่สาย ใช้แบบมาตรฐาน : มข.27

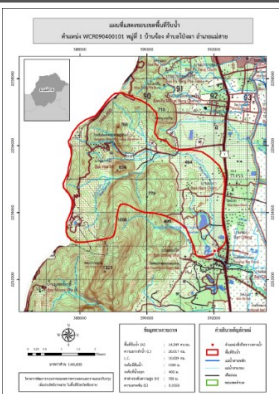
| พื้นที่รับน้ำของฝายและข้อมูลประกอบ | สภาพโดยรวมของฝายและแนวทางแก้ไขปรับปรุงเบื้องต้น |
|---|---|
| <p>ข้อมูลพื้นที่รับน้ำของฝาย</p> <p>A = 14.349 ตารางกิโลเมตร</p> <p>L = 20.017 กิโลเมตร</p> <p>LC = 10.009 กิโลเมตร</p> <p>H = 700 เมตร</p> <p>s = 0.035</p> <p>c = 0.1</p> <p>I = 35 มิลลิเมตร/ชั่วโมง</p> <p>Return period = 20 ปี</p> <p>อัตราการไหลสูงสุด = 13.962 ลบ.ม./วินาที</p> | <p>สภาพโดยรวมของฝาย</p> <p>ตัวฝายได้รับความเสียหายค่อนข้างมาก และมีอายุการใช้งานค่อนข้างมากไม่คุ้มค่าในการปรับปรุงซ่อมแซม</p> <p>แนวทางแก้ไขปรับปรุงเบื้องต้น</p> <p>เนื่องจากตัวฝายมีสภาพค่อนข้างทรุดโทรมไม่คุ้มค่าที่จะซ่อมแซม ควรรื้อถอนและก่อสร้างใหม่ให้มีขนาด และรูปแบบที่เหมาะสม เพื่อที่จะรองรับปริมาณน้ำหลากได้</p> |
