การตรวจสอบสภาพฝายและแนวทางแก้ไขปรับปรุงเพื่อเพิ่มประสิทธิภาพฝาย ในพื้นที่จังหวัดเชียงราย

รหัสฝายที่ : WCR090400302

ชื่อฝาย :- ชื่อลำน้ำ : ห้วยจ้อง ลำน้ำสาขาของ : ประเภทลำน้ำ : ลำห้วย วันที่สำรวจ : 25 ต.ค. 64  
 หมู่บ้าน : หมู่ที่ 3 ป่าแฝ ตำบล : โป่งผา อำเภอ : แม่สาย จังหวัด : เชียงราย  
 ก่อสร้าง เมื่อปี พ.ศ. : - อายุฝาย : มากกว่า 20 ปี หน่วยงานรับผิดชอบ : ไม่ทราบ ใช้แบบมาตรฐาน : มข.27

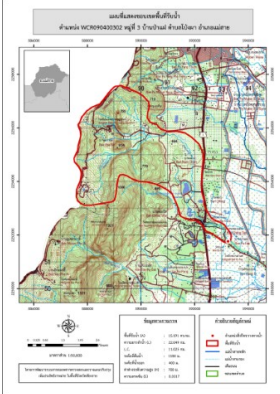
พื้นที่รับน้ำของฝายและข้อมูลประกอบ	สภาพโดยรวมของฝายและแนวทางแก้ไขปรับปรุงเบื้องต้น

<p>ข้อมูลพื้นที่รับน้ำของฝาย                      A = 15.191 ตารางกิโลเมตร                      L = 22.049 กิโลเมตร                      LC = 11.024 กิโลเมตร                      H = 700 เมตร                      s = 0.032                      c = 0.1                      I = 35 มิลลิเมตร/ชั่วโมง                      Return period = 50 ปี                      อัตราการไหลสูงสุด = 14.78 ลบ.ม./วินาที</p>	<p>สภาพโดยรวมของฝาย</p> <p>ตัวฝายมีอายุการใช้งานค่อนข้างมาก มีการกัดเซาะ ทรุดตัว แตกร้าว ร้าว และเคลื่อนตัวน้อย รวมถึงมีสิ่งกีดขวางด้านท้ายน้ำน้อย</p> <p>แนวทางแก้ไขปรับปรุงเบื้องต้น</p> <p>เนื่องจากตัวฝายมีสภาพค่อนข้างทรุดโทรมไม่คุ้มค่าที่จะซ่อมแซม ควรรื้อถอน และก่อสร้างใหม่ให้มีขนาด และรูปแบบที่เหมาะสม เพื่อที่จะรองรับปริมาณน้ำหลากได้</p>
