การตรวจสอบสภาพฝายและแนวทางแก้ไขปรับปรุงเพื่อเพิ่มประสิทธิภาพฝาย ในพื้นที่จังหวัดเชียงราย

รหัสฝายที่ : WCR090400601

ชื่อฝาย : - ชื่อลำน้ำ : น้ำจาด ลำน้ำสาขาของ : ประเภทลำน้ำ : ลำห้วย วันที่สำรวจ : 25 ต.ค. 64  
น้ำมะ/น้ำรวก/แม่น้ำโขง

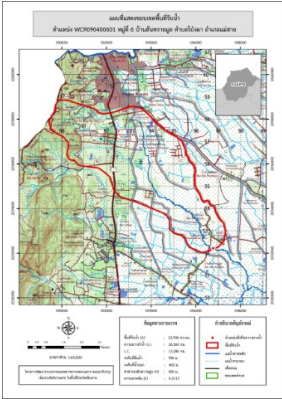
| พื้นที่รับน้ำของฝายและข้อมูลประกอบ | สภาพโดยรวมของฝายและแนวทางแก้ไขปรับปรุงเบื้องต้น |
|---|---|
| <p>ข้อมูลพื้นที่รับน้ำของฝาย</p> <p>A = 23.93 ตารางกิโลเมตร</p> <p>L = 26.56 กิโลเมตร</p> <p>LC = 13.28 กิโลเมตร</p> <p>H = 300 เมตร</p> <p>s = 0.011</p> <p>c = 0</p> <p>I = 0 มิลลิเมตร/ชั่วโมง</p> <p>Return period = 100 ปี</p> <p>อัตราการไหลสูงสุด = 54.941 ลบ.ม./วินาที</p> | <p>สภาพโดยรวมของฝาย</p> <p>ตัวฝายมีอายุการใช้งานค่อนข้างมาก มีการกัดเซาะ แตกร้าว และเคลื่อนตัวน้อย</p> <p>แนวทางแก้ไขปรับปรุงเบื้องต้น</p> <p>เนื่องจากตัวฝายมีสภาพค่อนข้างทรุดโทรมไม่คุ้มค่าที่จะซ่อมแซม ควรรื้อถอนและก่อสร้างใหม่ให้มีขนาด และรูปแบบที่เหมาะสม</p> |
