ชื่อฝาย :- ชื่อลำน้ำ : ชุนน้ำนางนอน ลำน้ำสาขาของ : ห้วยจ้อง/น้ำมะ/น้ำราว ประเภทลำน้ำ : ลำห้วย วันที่สำรวจ : 25 ต.ค. 64

หมู่บ้าน : หมู่ที่ 8 สันทรายนาบง ตำบล : โป่งผา อำเภอ : แม่สาย จังหวัด : เชียงราย

ก่อสร้างเมื่อปี พ.ศ. :- อายุฝาย : มากกว่า 10 ปี หน่วยงานรับผิดชอบ : อบต.โป่งผา ออกแบบเอง

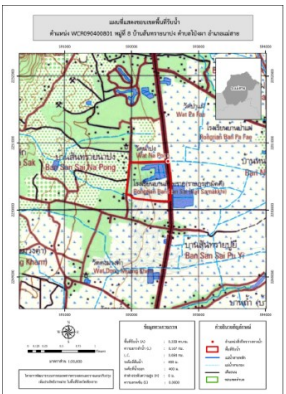
พื้นที่รับน้ำของฝายและข้อมูลประกอบ	สภาพโดยรวมของฝายและแนวทางแก้ไขปรับปรุงเบื้องต้น

<p>ข้อมูลพื้นที่รับน้ำของฝาย</p> <p>A = 0.358 ตารางกิโลเมตร</p> <p>L = 0.167 กิโลเมตร</p> <p>LC = 0.084 กิโลเมตร</p> <p>H = 10 เมตร</p> <p>s = 0.06</p> <p>c = 0.1</p> <p>l = 150 มิลลิเมตร/ชั่วโมง</p> <p>Return period = 20 ปี</p> <p>อัตราการไหลสูงสุด = 1.493 ลบ.ม./วินาที</p>	<p>สภาพโดยรวมของฝาย</p> <p>สภาพโดยรวมมีสภาพปกติ มีวัชพืชขึ้นน้อย</p> <p>แนวทางแก้ไขปรับปรุงเบื้องต้น</p> <p>สภาพโดยรวมยังสามารถใช้งานได้ ควรวางแผนการขุดลอกตามระยะเวลาที่เหมาะสม และกำจัดเศษกิ่งไม้ และสิ่งปฏิกูลก่อนถึงช่วงฤดูน้ำหลาก</p> <p>ส่วนท้ายน้ำมีการกัดเซาะเล็กน้อยยังพอใช้งานได้</p> <p>ควรได้รับการปรับปรุงเพื่อป้องกันการกัดเซาะในระยะยาว</p>
