การตรวจสอบสภาพฝายและแนวทางแก้ไขปรับปรุงเพื่อเพิ่มประสิทธิภาพฝาย ในพื้นที่จังหวัดเชียงราย

รหัสฝายที่ : WCR090401201

ชื่อฝาย : - ชื่อลำน้ำ : ห้วยจาด ลำน้ำสาขาของ : ประเภทลำน้ำ : ลำห้วย วันที่สำรวจ : 25 ต.ค. 64
 หมู่บ้าน : หมู่ที่ 12 นำจากกลาง ตำบล : โป่งผา อำเภอ : แม่สาย จังหวัด : เชียงราย
 ก่อสร้าง เมื่อปี พ.ศ. : 2563 อายุฝาย : 1 หน่วยงานรับผิดชอบ : ที่ว่าการอำเภอแม่สาย ใช้แบบมาตรฐาน : มข.27

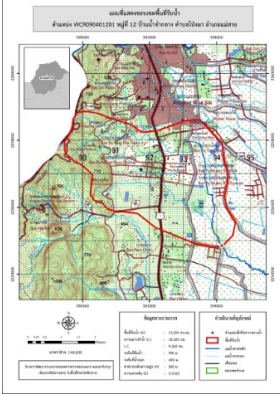
พื้นที่รับน้ำของฝายและข้อมูลประกอบ สภาพโดยรวมของฝายและแนวทางแก้ไขปรับปรุงเบื้องต้น

<p>ข้อมูลพื้นที่รับน้ำของฝาย</p> <p>A = 13.354 ตารางกิโลเมตร L = 18.52 กิโลเมตร LC = 9.26 กิโลเมตร H = 300 เมตร s = 0.016 c = 0.1 I = 30 มิลลิเมตร/ชั่วโมง Return period = 20 ปี อัตราการไหลสูงสุด = 11.137 ลบ.ม./วินาที</p>	<p>สภาพโดยรวมของฝาย</p> <p>สภาพโดยรวมมีสภาพปกติ</p> <p>แนวทางแก้ไขปรับปรุงเบื้องต้น</p> <p>มีสภาพปกติสามารถใช้งานได้ ควรวางแผนการขุดลอกตามระยะเวลาที่เหมาะสม</p>
---	--	--
