การตรวจสอบสภาพฝายและแนวทางแก้ไขปรับปรุงเพื่อเพิ่มประสิทธิภาพฝาย ในพื้นที่จังหวัดเชียงราย

รหัสฝายที่ : WCR090500601

ชื่อฝาย : - ชื่อลำน้ำ : ร่องควาย ลำน้ำสาขาของ : ประเภทลำน้ำ : ลำเหมือง วันที่สำรวจ : 26 ต.ค. 64  
น้ำมะ/น้ำรวก/แม่น้ำโขง

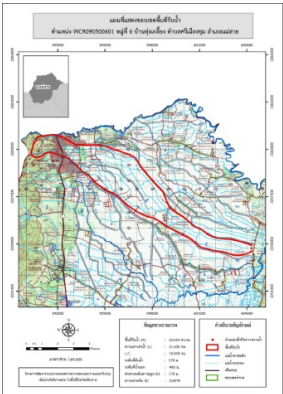
| พื้นที่รับน้ำของฝายและข้อมูลประกอบ | สภาพโดยรวมของฝายและแนวทางแก้ไขปรับปรุงเบื้องต้น |
|---|---|
| <p><u>ข้อมูลพื้นที่รับน้ำของฝาย</u><br/>A = 23.019 ตารางกิโลเมตร<br/>L = 21.635 กิโลเมตร<br/>LC = 10.818 กิโลเมตร<br/>H = 170 เมตร<br/>s = 0.008<br/>c = 0.1<br/>I = 35 มิลลิเมตร/ชั่วโมง<br/>Return period = 50 ปี<br/>อัตราการไหลสูงสุด = 22.398 ลบ.ม./วินาที</p> | <p><u>สภาพโดยรวมของฝาย</u><br/>ตัวฝายมีสภาพโดยรวมปกติ มีวัชพืชขึ้นปานกลาง<br/>แต่ประตูละบายน้ำชำรุดทุกบานไม่สามารถเปิดได้ทำให้ไม่สามารถควบคุมน้ำได้</p> <p><u>แนวทางแก้ไขปรับปรุงเบื้องต้น</u><br/>เนื่องจากประตูละบายน้ำชำรุดทุกบานไม่สามารถระบายน้ำในฤดูน้ำหลากได้<br/>ควรได้รับการปรับปรุงซ่อมแซมประตูละบายน้ำโดยเร่งด่วน ส่วนอื่นๆ และส่วนท้ายน้ำยังพอใช้งานได้<br/>ควรได้รับการปรับปรุงเพื่อป้องกันการกัดเซาะในระยะยาว</p> |
