การตรวจสอบสภาพฝายและแนวทางแก้ไขปรับปรุงเพื่อเพิ่มประสิทธิภาพฝาย ในพื้นที่จังหวัดเชียงราย

รหัสฝายที่ : WCR090500801

ชื่อฝาย : - ชื่อลำน้ำ : ร่องควาย ลำน้ำสาขาของ : ประเภทลำน้ำ : ลำเหมือง วันที่สำรวจ : 26 ต.ค. 64  
น้ำมะ/น้ำรวก/แม่น้ำโขง

หมู่บ้าน : หมู่ที่ 8 ใหม่พัฒนา ตำบล : ศรีเมืองชุม อำเภอ : แม่สาย จังหวัด : เชียงราย  
ก่อสร้าง เมื่อปี พ.ศ. : 2545 อายุฝาย : 19 หน่วยงานรับผิดชอบ : กรมชลประทาน ใช้แบบมาตรฐาน : กรมชลประทาน

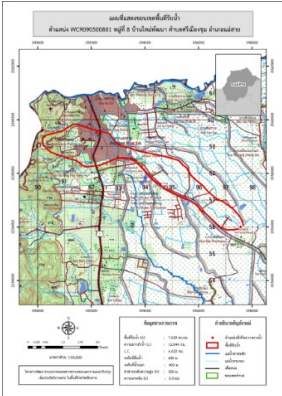
| พื้นที่รับน้ำของฝายและข้อมูลประกอบ | สภาพโดยรวมของฝายและแนวทางแก้ไขปรับปรุงเบื้องต้น |
| <p>ข้อมูลพื้นที่รับน้ำของฝาย</p> <p>A = 7.039 ตารางกิโลเมตร</p> <p>L = 12.044 กิโลเมตร</p> <p>LC = 6.022 กิโลเมตร</p> <p>H = 200 เมตร</p> <p>s = 0.017</p> <p>c = 0.1</p> <p>I = 35 มิลลิเมตร/ชั่วโมง</p> <p>Return period = 20 ปี</p> <p>อัตราการไหลสูงสุด = 6.849 ลบ.ม./วินาที</p> | <p>สภาพโดยรวมของฝาย</p> <p>สภาพโดยรวมมีสภาพปกติ มีวัชพืชขึ้นน้อย</p> <p>แนวทางแก้ไขปรับปรุงเบื้องต้น</p> <p>สภาพโดยรวมยังสามารถใช้งานได้ ควรวางแผนการขุดลอกตามระยะเวลาที่เหมาะสม และกำจัดเศษกิ่งไม้ และสิ่งปฏิกูลก่อนถึงช่วงฤดูน้ำหลาก</p> |
