การตรวจสอบสภาพฝายและแนวทางแก้ไขปรับปรุงเพื่อเพิ่มประสิทธิภาพฝาย ในพื้นที่จังหวัดเชียงราย

รหัสฝายที่ : WCR090500903

ชื่อฝาย : - ชื่อลำน้ำ : เหมืองเสียน้ำ ลำน้ำสาขาของ : ประเภทลำน้ำ : ลำเหมือง วันที่สำรวจ : 26 ต.ค. 64
 หมู่บ้าน : หมู่ที่ 9 ศรีป่าสัก ตำบล : ศรีเมืองชุม อำเภอ : แม่สาย จังหวัด : เชียงราย
 ก่อสร้าง เมื่อปี พ.ศ. : 2558 อายุฝาย : 5 หน่วยงานรับผิดชอบ : ที่ว่าการอำเภอ ออกแบบเอง

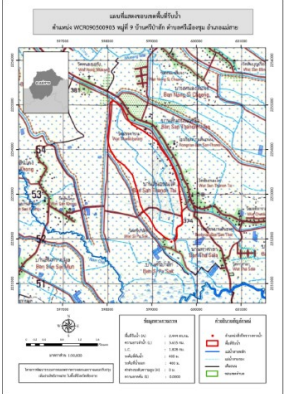
พื้นที่รับน้ำของฝายและข้อมูลประกอบ	สภาพโดยรวมของฝายและแนวทางแก้ไขปรับปรุงเบื้องต้น

<p>ข้อมูลพื้นที่รับน้ำของฝาย A = 2.444 ตารางกิโลเมตร L = 3.655 กิโลเมตร LC = 1.827 กิโลเมตร H = 50 เมตร s = 0.014 c = 0.1 I = 60 มิลลิเมตร/ชั่วโมง Return period = 20 ปี อัตราการไหลสูงสุด = 4.076 ลบ.ม./วินาที</p>	<p>สภาพโดยรวมของฝาย</p> <p>ส่วนความค้ำน้ำมีการกัดเซาะค่อนข้างมากจากการปรับปรุงซ่อมแซม และไม่คุ้มค่าในการปรับปรุงซ่อมแซม</p> <p>แนวทางแก้ไขปรับปรุงเบื้องต้น</p> <p>เนื่องจากตัวฝายมีสภาพค่อนข้างทรุดโทรมไม่คุ้มค่าที่จะซ่อมแซม ควรรื้อถอนและก่อสร้างใหม่ให้มีขนาด และรูปแบบที่เหมาะสม เพื่อที่จะรองรับปริมาณน้ำหลากได้</p>
