การตรวจสอบสภาพฝายและแนวทางแก้ไขปรับปรุงเพื่อเพิ่มประสิทธิภาพฝาย ในพื้นที่จังหวัดเชียงราย

รหัสฝายที่ : WCR090800801

ชื่อฝาย : - ชื่อลำน้ำ : น้ำมะ ลำน้ำสาขาของ : แม่น้ำโขง ประเภทลำน้ำ : แม่น้ำสาขา วันที่สำรวจ : 23 ต.ค. 64  
หมู่บ้าน : หมู่ที่ 8 ป่าก้อย ตำบล : บ้านด้าย อำเภอ : แม่สาย จังหวัด : เชียงราย  
ก่อสร้าง เมื่อปี พ.ศ. : - อายุฝาย : มากกว่า 20 ปี หน่วยงานรับผิดชอบ : ที่ว่าการอำเภอแม่สาย ใช้แบบมาตรฐาน : มข.27

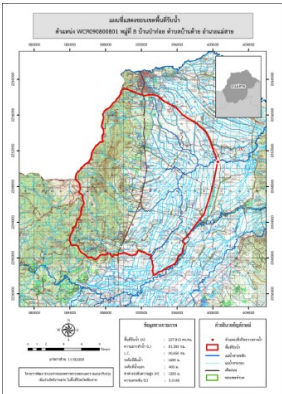
| พื้นที่รับน้ำของฝายและข้อมูลประกอบ | สภาพโดยรวมของฝายและแนวทางแก้ไขปรับปรุงเบื้องต้น |
|---|---|
| <p>ข้อมูลพื้นที่รับน้ำของฝาย</p> <p>A = 227.81 ตารางกิโลเมตร</p> <p>L = 81.3 กิโลเมตร</p> <p>LC = 40.65 กิโลเมตร</p> <p>H = 1200 เมตร</p> <p>s = 0.015</p> <p>Return period = 500 ปี</p> <p>อัตราการไหลสูงสุด = 214.227 ลบ.ม./วินาที</p> | <p>สภาพโดยรวมของฝาย</p> <p>ตัวฝายมีอายุการใช้งานค่อนข้างมาก มีการกัดเซาะทรุดตัว แตกกร้าว และเคลื่อนตัวน้อย</p> <p>ส่วนท้ายน้ำถูกกัดเซาะทะลุกับคลองส่งน้ำทำให้น้ำในคลองส่งน้ำไหลมารวมกันที่ท้ายน้ำทำให้ประสิทธิภาพการส่งน้ำลดลง</p> <p>แนวทางแก้ไขปรับปรุงเบื้องต้น</p> <p>เนื่องจากตัวฝายมีสภาพค่อนข้างทรุดโทรมไม่คุ้มค่าที่จะซ่อมแซม ควรรื้อถอน และก่อสร้างใหม่ให้มีขนาดและรูปแบบที่เหมาะสม เพื่อที่จะรองรับปริมาณน้ำหลากได้</p> |
