การตรวจสอบสภาพฝายและแนวทางแก้ไขปรับปรุงเพื่อเพิ่มประสิทธิภาพฝาย ในพื้นที่จังหวัดเชียงราย

รหัสฝายที่ : WCR090900101

ชื่อฝาย : ห้วยถ้ำลูกที่ 6      ชื่อลำน้ำ : ห้วยถ้ำ      ลำน้ำสาขาของ :      ประเภทลำน้ำ : ลำห้วย      วันที่สำรวจ : 27 ต.ค. 64  
หมู่บ้าน : หมู่ที่ 1 ถ้ำ      ตำบล : โป่งงาม      อำเภอ : แม่สาย      จังหวัด : เชียงราย  
ก่อสร้าง เมื่อปี พ.ศ. : 2530      อายุฝาย : 34      หน่วยงานรับผิดชอบ : ที่ว่าการอำเภอแม่สาย      ใช้แบบมาตรฐาน : มข.27

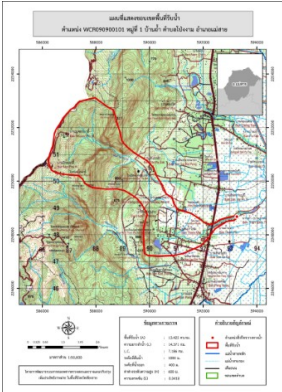
| พื้นที่รับน้ำของฝายและข้อมูลประกอบ | สภาพโดยรวมของฝายและแนวทางแก้ไขปรับปรุงเบื้องต้น |
| <p>ข้อมูลพื้นที่รับน้ำของฝาย</p> <p>A = 13.425 ตารางกิโลเมตร</p> <p>L = 14.371 กิโลเมตร</p> <p>LC = 7.186 กิโลเมตร</p> <p>H = 600 เมตร</p> <p>s = 0.042</p> <p>c = 0.1</p> <p>I = 45 มิลลิเมตร/ชั่วโมง</p> <p>Return period = 20 ปี</p> <p>อัตราการไหลสูงสุด = 16.795 ลบ.ม./วินาที</p> | <p>สภาพโดยรวมของฝาย</p> <p>สภาพโดยรวมมีสภาพปกติ มีการรั่วซึมเล็กน้อยซึ่งยากต่อการซ่อมแซม</p> <p>แนวทางแก้ไขปรับปรุงเบื้องต้น</p> <p>สภาพโดยรวมยังสามารถใช้งานได้ ควรวางแผนการขุดลอกตามระยะเวลาที่เหมาะสม</p> |
