การตรวจสอบสภาพฝายและแนวทางแก้ไขปรับปรุงเพื่อเพิ่มประสิทธิภาพฝาย ในพื้นที่จังหวัดเชียงราย

รหัสฝายที่ : WCR090900901

ชื่อฝาย : ฝายโป่งลูกที่ 2      ชื่อลำน้ำ : ฝายโป่ง      ลำน้ำสาขาของ :      ประเภทลำน้ำ : ลำห้วย      วันที่สำรวจ : 27 ต.ค. 64  
น้ำมะ/น้ำรวก/แม่น้ำโขง

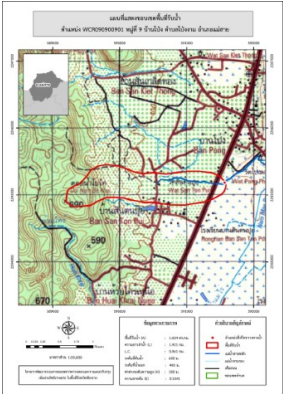
| พื้นที่รับน้ำของฝายและข้อมูลประกอบ | สภาพโดยรวมของฝายและแนวทางแก้ไขปรับปรุงเบื้องต้น |
| <p>ข้อมูลพื้นที่รับน้ำของฝาย</p> <p>A = 1.024 ตารางกิโลเมตร</p> <p>L = 1.921 กิโลเมตร</p> <p>LC = 0.96 กิโลเมตร</p> <p>H = 200 เมตร</p> <p>s = 0.104</p> <p>c = 0.1</p> <p>I = 100 มิลลิเมตร/ชั่วโมง</p> <p>Return period = 20 ปี</p> <p>อัตราการไหลสูงสุด = 2.846 ลบ.ม./วินาที</p> | <p>สภาพโดยรวมของฝาย</p> <p>สภาพโดยรวมมีสภาพปกติ</p> <p>แนวทางแก้ไขปรับปรุงเบื้องต้น</p> <p>สภาพโดยรวมยังสามารถใช้งานได้ ควรวางแผนการขุดลอกตามระยะเวลาที่เหมาะสม</p> |
