การตรวจสอบสภาพฝายและแนวทางแก้ไขปรับปรุงเพื่อเพิ่มประสิทธิภาพฝาย ในพื้นที่จังหวัดเชียงราย

รหัสฝายที่ : WCR090900902

ชื่อฝาย : ห้วยถ้ำลูกที่ 3      ชื่อลำน้ำ : ห้วยถ้ำ      ลำน้ำสาขาของ :      ประเภทลำน้ำ : ลำห้วย      วันที่สำรวจ : 27 ต.ค. 64  
น้ำมะ/น้ำรวก/แม่น้ำโขง

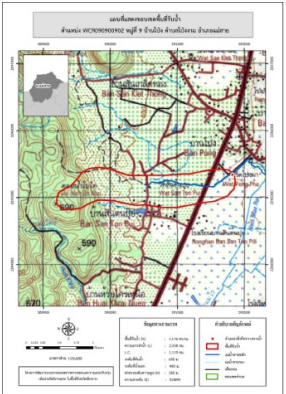
| พื้นที่รับน้ำของฝายและข้อมูลประกอบ | สภาพโดยรวมของฝายและแนวทางแก้ไขปรับปรุงเบื้องต้น |
|---|---|
| <p>ข้อมูลพื้นที่รับน้ำของฝาย</p> <p>A = 1.176 ตารางกิโลเมตร</p> <p>L = 2.238 กิโลเมตร</p> <p>LC = 1.119 กิโลเมตร</p> <p>H = 200 เมตร</p> <p>s = 0.089</p> <p>c = 0.1</p> <p>I = 100 มิลลิเมตร/ชั่วโมง</p> <p>Return period = 20 ปี</p> <p>อัตราการไหลสูงสุด = 3.27 ลบ.ม./วินาที</p> | <p>สภาพโดยรวมของฝาย</p> <p>สภาพโดยรวมมีสภาพปกติ</p> <p>แนวทางแก้ไขปรับปรุงเบื้องต้น</p> <p>สภาพโดยรวมยังสามารถใช้งานได้ ควรวางแผนการขุดลอกตามระยะเวลาที่เหมาะสม</p> |
