การตรวจสอบสภาพฝายและแนวทางแก้ไขปรับปรุงเพื่อเพิ่มประสิทธิภาพฝาย ในพื้นที่จังหวัดเชียงราย

รหัสฝายที่ : WCR090900904

ชื่อฝาย : ฝายโป่งลูกที่ 5      ชื่อลำน้ำ : ฝายโป่ง      ลำน้ำสาขาของ :      ประเภทลำน้ำ : ลำห้วย      วันที่สำรวจ : 27 ต.ค. 64  
หมู่บ้าน : หมู่ที่ 9 โป่ง      ตำบล : โป่งงาม      อำเภอ : แม่สาย      จังหวัด : เชียงราย  
ก่อสร้าง เมื่อปี พ.ศ. : -      อายุฝาย : มากกว่า 15 ปี      หน่วยงานรับผิดชอบ : อบต.โป่งงาม      ออกแบบเอง

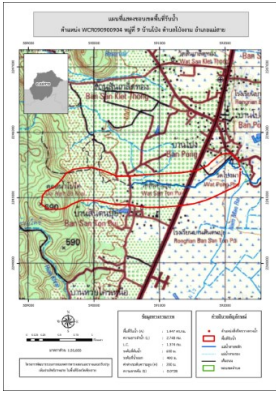
| สภาพฝายของแต่ละองค์ประกอบ (Element) | | | |
|---|---|---|---|
| พื้นที่รับน้ำของฝายและข้อมูลประกอบ | | สภาพโดยรวมของฝายและแนวทางแก้ไขปรับปรุงเบื้องต้น | |

### ข้อมูลพื้นที่รับน้ำของฝาย

A = 1.447 ตารางกิโลเมตร

L = 2.748 กิโลเมตร

LC = 1.374 กิโลเมตร

H = 200 เมตร
