การตรวจสอบสภาพฝายและแนวทางแก้ไขปรับปรุงเพื่อเพิ่มประสิทธิภาพฝาย ในพื้นที่จังหวัดเชียงราย

รหัสฝายที่ : WCR100101001

ชื่อฝาย : - ชื่อลำนํ้า : ห้วยป่าอ้อม ลำนํ้าสาขาของ : ประเภทลำนํ้า : ลำห้วย วันที่สำรวจ : 5 ก.ค. 64  
แม่ลาว/แม่น้ำกก/แม่น้ำโขง

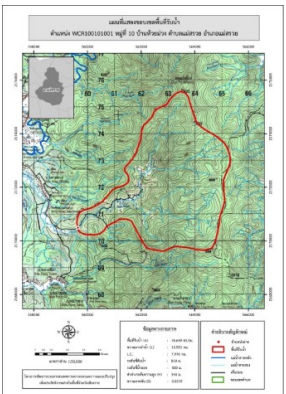
| พื้นที่รับน้ำของฝายและข้อมูลประกอบ | สภาพโดยรวมของฝายและแนวทางแก้ไขปรับปรุงเบื้องต้น |
|---|---|
| <p>ข้อมูลพื้นที่รับน้ำของฝาย</p> <p>A = 18.659 ตารางกิโลเมตร</p> <p>L = 15.951 กิโลเมตร</p> <p>LC = 7.976 กิโลเมตร</p> <p>H = 350 เมตร</p> <p>s = 0.022</p> <p>c = 0.1</p> <p>I = 30 มิลลิเมตร/ชั่วโมง</p> <p>Return period = 20 ปี</p> <p>อัตราการไหลสูงสุด = 15.561 ลบ.ม./วินาที</p> | <p>สภาพโดยรวมของฝาย</p> <p>ส่วนเหนือน้ำ : มีสภาพปกติ ส่วนควบคุมน้ำ : มีสภาพปกติ ส่วนท้ายน้ำ : มีสภาพปกติ มีวัชพืชขึ้นน้อย</p> <p>ระบบส่งน้ำ : มีสภาพปกติ มีวัชพืชขึ้นน้อย</p> <p>แนวทางแก้ไขปรับปรุงเบื้องต้น</p> <p>กำจัดวัชพืช ขุดลอกเอาตะกอนออก และวางมาตรการกำจัดวัชพืชตามระยะเวลาที่เหมาะสมเหมาะสม</p> |
