การตรวจสอบสภาพฝายและแนวทางแก้ไขปรับปรุงเพื่อเพิ่มประสิทธิภาพฝาย ในพื้นที่จังหวัดเชียงราย

รหัสฝายที่ : WCR100101002

ชื่อฝาย : - ชื่อลำน้ำ : ห้วยวาเพ็ญ ลำน้ำสาขาของ : ประเภทลำน้ำ : ลำห้วย วันที่สำรวจ : 5 ก.ค. 64  
ห้วยป่าฮ่อม/แม่ลาว/แม่น้ำกก

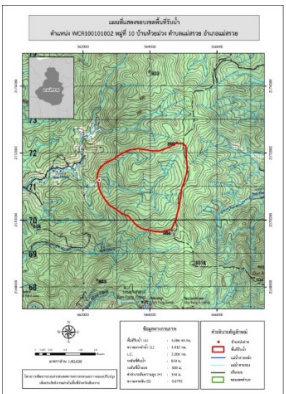
| พื้นที่รับน้ำของฝายและข้อมูลประกอบ | สภาพโดยรวมของฝายและแนวทางแก้ไขปรับปรุงเบื้องต้น |
|---|---|
| <p>ข้อมูลพื้นที่รับน้ำของฝาย</p> <p>A = 5.086 ตารางกิโลเมตร</p> <p>L = 4.412 กิโลเมตร</p> <p>LC = 2.206 กิโลเมตร</p> <p>H = 350 เมตร</p> <p>s = 0.079</p> <p>c = 0.1</p> <p>I = 90 มิลลิเมตร/ชั่วโมง</p> <p>Return period = 20 ปี</p> <p>อัตราการไหลสูงสุด = 12.725 ลบ.ม./วินาที</p> | <p>สภาพโดยรวมของฝาย</p> <p>ส่วนเหนือน้ำ : มีสภาพปกติ ส่วนควบคุมน้ำ : มีสภาพปกติ ส่วนท้ายน้ำ : มีสภาพปกติมีวัชพืชขึ้นน้อย</p> <p>ระบบส่งน้ำ : เป็นท่อส่งน้ำไปยังหมู่บ้านมีสภาพปกติ</p> <p>แนวทางแก้ไขปรับปรุงเบื้องต้น</p> <p>กำจัดวัชพืช ขุดลอกเอาตะกอนออก และวางมาตรการกำจัดวัชพืชตามระยะเวลาที่เหมาะสมเหมาะสม</p> |
