# การตรวจสอบสภาพฝายและแนวทางแก้ไขปรับปรุงเพื่อเพิ่มประสิทธิภาพฝาย ในพื้นที่จังหวัดเชียงราย

รหัสฝายที่ : WCR100101005

ชื่อฝาย : - ชื่อลำน้ำ : ห้วยม่วง ลำน้ำสาขาของ : ประเภทลำน้ำ : ลำห้วย วันที่สำรวจ : 5 ก.ค. 64  
แม่ลาว/แม่น้ำกก/แม่น้ำโขง

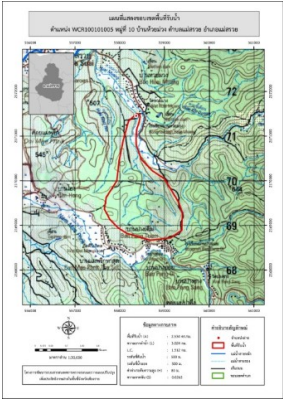
| พื้นที่รับน้ำของฝายและข้อมูลประกอบ | สภาพโดยรวมของฝายและแนวทางแก้ไขปรับปรุงเบื้องต้น |
|---|---|
| <p>ข้อมูลพื้นที่รับน้ำของฝาย</p> <p>A = 2.534 ตารางกิโลเมตร</p> <p>L = 3.024 กิโลเมตร</p> <p>LC = 1.512 กิโลเมตร</p> <p>H = 80 เมตร</p> <p>s = 0.026</p> <p>c = 0.1</p> <p>I = 90 มิลลิเมตร/ชั่วโมง</p> <p>Return period = 20 ปี</p> <p>อัตราการไหลสูงสุด = 6.34 ลบ.ม./วินาที</p> | <p>สภาพโดยรวมของฝาย</p> <p>ส่วนเหนือน้ำ : มีวัชพืชขึ้นปกคลุมหนาแน่นไม่สามารถมองเห็นได้ ส่วนควบคุมน้ำ : ถูกกัดเซาะ แตกร้าว มีรูโหว่ และรั่วปานกลาง ทรุดตัว และเคลื่อนตัวเล็กน้อย มีวัชพืชขึ้นน้อย ส่วนท้ายน้ำ : ถูกกัดเซาะ แตกร้าว มีรูโหว่ และรั่วปานกลาง ทรุดตัว และเคลื่อนตัวเล็กน้อย มีวัชพืชขึ้นน้อย ระบบส่งน้ำ : มีสภาพปกติ มีวัชพืชขึ้นปานกลาง</p> <p>แนวทางแก้ไขปรับปรุงเบื้องต้น</p> <p>ตัวควบคุมน้ำถูกกัดเซาะ และมีรูโหว่ปานกลางค่อนข้างมาก และตัวฝายค่อนข้างเก่า การปรับปรุงไม่คุ้มค่า และอาจไม่ได้ผล สภาพฝายยังพอใช้งานได้สามารถใช้งานจนกว่าจะหมดสภาพ และควรก่อสร้างใหม่ให้สามารถรองรับปริมาณน้ำหลากสูงสุดได้</p> |
