# การตรวจสอบสภาพฝายและแนวทางแก้ไขปรับปรุงเพื่อเพิ่มประสิทธิภาพฝาย ในพื้นที่จังหวัดเชียงราย

รหัสฝายที่ : WCR100101007

ชื่อฝาย : - ชื่อลำน้ำ : ห้วยม่วง ลำน้ำสาขาของ : ประเภทลำน้ำ : ลำห้วย วันที่สำรวจ : 5 ก.ค. 64  
แม่ลาว/แม่น้ำกก/แม่น้ำโขง

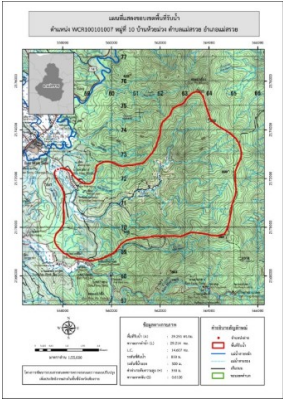
| พื้นที่รับน้ำของฝายและข้อมูลประกอบ | สภาพโดยรวมของฝายและแนวทางแก้ไขปรับปรุงเบื้องต้น |
|---|---|
| <p>ข้อมูลพื้นที่รับน้ำของฝาย</p> <p>A = 29.251 ตารางกิโลเมตร</p> <p>L = 29.214 กิโลเมตร</p> <p>LC = 14.607 กิโลเมตร</p> <p>H = 350 เมตร</p> <p>s = 0.012</p> <p>Return period = 100 ปี</p> <p>อัตราการไหลสูงสุด = 60.737 ลบ.ม./วินาที</p> | <p>สภาพโดยรวมของฝาย</p> <p>ส่วนควบคุมน้ำ : มีการกัดเซาะ ทรุดตัว แตกร้าว และเคลื่อนตัวปานกลาง รั่วและมีรูโพรงน้อย</p> <p>มีวัชพืชขึ้นปานกลาง ส่วนท้ายน้ำ : มีการกัดเซาะ ทรุดตัว แตกร้าว และเคลื่อนตัวมาก รั่วและมีรูโพรงปานกลาง มีวัชพืชขึ้นปานกลาง ระบบส่งน้ำ : มีสภาพปกติ มีวัชพืชขึ้นน้อย</p> <p>แนวทางแก้ไขปรับปรุงเบื้องต้น</p> <p>ตัวฝาย และส่วนท่อน้ำได้รับความเสียหายค่อนข้างมาก ควรรื้อถอน และก่อสร้างใหม่ให้สามารถรองรับปริมาณน้ำหลากสูงสุดได้</p> |
