การตรวจสอบสภาพฝายและแนวทางแก้ไขปรับปรุงเพื่อเพิ่มประสิทธิภาพฝาย ในพื้นที่จังหวัดเชียงราย

รหัสฝายที่ : WCR100202002

ชื่อฝาย : ฝายมะแงง(ลูกที่2) ชื่อลำน้ำ : ฝายมะแงง ลำน้ำสาขาของ : ประเภทลำน้ำ : ลำห้วย วันที่สำรวจ : 5 ก.ค. 64  
แม่ตาช้าง/แม่ลาว/แม่น้ำกก  
หมู่บ้าน : หมู่ที่ 20 ฝายมะแงง ตำบล : ป่าแดด อำเภอ : แม่สรวย จังหวัด : เชียงราย  
ก่อสร้าง เมื่อปี พ.ศ. : - อายุฝาย : มากกว่า15ปี หน่วยงานรับผิดชอบ : กรมชลประทาน ใช้แบบมาตรฐาน : กรมชลประทาน

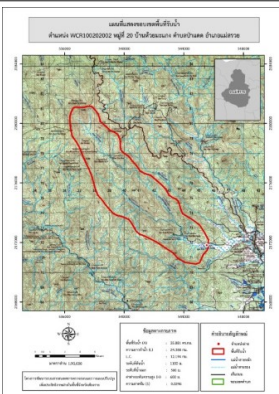
| พื้นที่รับน้ำของฝายและข้อมูลประกอบ | สภาพโดยรวมของฝายและแนวทางแก้ไขปรับปรุงเบื้องต้น |
|---|---|
| <p>ข้อมูลพื้นที่รับน้ำของฝาย</p> <p>A = 35.881 ตารางกิโลเมตร</p> <p>L = 24.388 กิโลเมตร</p> <p>LC = 12.194 กิโลเมตร</p> <p>H = 600 เมตร</p> <p>s = 0.025</p> <p>Return period = 100 ปี</p> <p>อัตราการไหลสูงสุด = 67.262 ลบ.ม./วินาที</p> | <p>สภาพโดยรวมของฝาย</p> <p>ส่วน Protection เหนือน้ำ : มีสภาพปกติ มีวัชพืชขึ้นน้อย ส่วนเหนือน้ำ : มีสภาพปกติ มีวัชพืชขึ้นน้อย ส่วนควบคุมน้ำ : มีสภาพปกติ ส่วนท้ายน้ำ : ถูกกัดเซาะ และรั่ว และมีรูโหว่ขึ้นน้อย มีวัชพืชขึ้นน้อย ส่วน Protection ท้ายน้ำ : มีสภาพปกติ มีวัชพืชขึ้นปานกลาง ระบบส่งน้ำ : มีสภาพปกติ มีวัชพืชขึ้นน้อย</p> <p>แนวทางแก้ไขปรับปรุงเบื้องต้น</p> <p>สภาพโดยรวมยังใช้งานได้ดี มีการกัดเซาะด้านท้ายน้ำเป็นรูโหว่เล็กน้อยควรซ่อมแซมการบดอัด และเทคอนกรีตบริเวณดังกล่าว กำจัดวัชพืชออก ขุดลอกเอาตะกอนออก และวางแผนมาตรการกำจัดวัชพืชตามระยะเวลาที่เหมาะสม</p> |
