การตรวจสอบสภาพฝายและแนวทางแก้ไขปรับปรุงเพื่อเพิ่มประสิทธิภาพฝาย ในพื้นที่จังหวัดเชียงราย

รหัสฝายที่ : WCR100300201

ชื่อฝาย : -      ชื่อลำน้ำ : ห้วยแม่พริก      ลำน้ำสาขาของ :      ประเภทลำน้ำ : ลำห้วย      วันที่สำรวจ : 5 มิ.ย. 64  
 หมู่บ้าน : หมู่ที่ 2 หัวทุ่ง      ตำบล : แม่พริก      อำเภอ : แม่สรวย      จังหวัด : เชียงราย  
 ก่อสร้าง เมื่อปี พ.ศ. : -      อายุฝาย : มากกว่า 20 ปี      หน่วยงานรับผิดชอบ : อบต.แม่พริก      ใช้แบบมาตรฐาน : มข.27

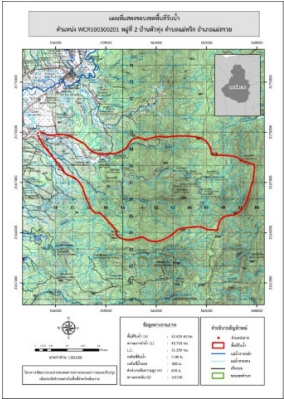
พื้นที่รับน้ำของฝายและข้อมูลประกอบ	สภาพโดยรวมของฝายและแนวทางแก้ไขปรับปรุงเบื้องต้น

<p>ข้อมูลพื้นที่รับน้ำของฝาย                      A = 52.424 ตารางกิโลเมตร                      L = 42.718 กิโลเมตร                      LC = 21.359 กิโลเมตร                      H = 600 เมตร                      s = 0.014                      Return period = 100 ปี                      อัตราการไหลสูงสุด = 81.287 ลบ.ม./วินาที</p>	<p><b>สภาพโดยรวมของฝาย</b>                      ส่วนควบคุมน้ำ : มีการกัดเซาะ แต่กร้าวปานกลาง ทรุดตัว รั่ว และมีรูโพรงน้อย และมีวัชพืชขึ้นปานกลาง ส่วนท้ายน้ำ : มีการกัดเซาะ แต่กร้าวปานกลาง ทรุดตัว รั่ว และมีรูโพรงน้อย และมีวัชพืชขึ้นปานกลาง ระบบส่งน้ำ : มีสภาพปกติ มีวัชพืชขึ้นน้อย แต่ตัวประตูระบายน้ำมีการกัดเซาะ และแตกร้าวน้อย</p> <p><b>แนวทางแก้ไขปรับปรุงเบื้องต้น</b>                      เนื่องจากสภาพฝายค่อนข้างเก่า แต่ยังสามารถใช้งานได้จึงไม่เหมาะแก่การซ่อมแซม ควรรื้อถอนและก่อสร้างใหม่ให้สามารถรองรับปริมาณน้ำหลากสูงสุดได้ ระบบส่งน้ำ : กำจัดวัชพืชออก ขุดลอกเอาตะกอนออก และวางมาตรการกำจัดวัชพืชตามระยะเวลาที่เหมาะสมเหมาะสม</p>
