การตรวจสอบสภาพฝายและแนวทางแก้ไขปรับปรุงเพื่อเพิ่มประสิทธิภาพฝาย ในพื้นที่จังหวัดเชียงราย

รหัสฝายที่ : WCR100300901

ชื่อฝาย : - ชื่อลำน้ำ : ห้วยแม่พริก ลำน้ำสาขาของ : ประเภทลำน้ำ : ลำห้วย วันที่สำรวจ : 5 มิ.ย. 64  
แม่น้ำลาว/แม่น้ำกก/แม่น้ำโขง  
หมู่บ้าน : หมู่ที่ 9 ปางอ้อย ตำบล : แม่พริก อำเภอ : แม่สรวย จังหวัด : เชียงราย  
ก่อสร้าง เมื่อปี พ.ศ. : 2560 อายุฝาย : 4 หน่วยงานรับผิดชอบ : อบจ.เชียงราย ใช้แบบมาตรฐาน : อบจ.เชียงราย

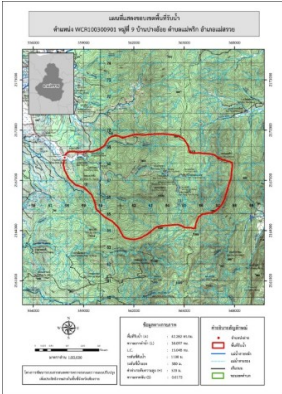
| พื้นที่รับน้ำของฝายและข้อมูลประกอบ | สภาพโดยรวมของฝายและแนวทางแก้ไขปรับปรุงเบื้องต้น |
|---|---|
| <p>ข้อมูลพื้นที่รับน้ำของฝาย</p> <p>A = 42.282 ตารางกิโลเมตร</p> <p>L = 30.097 กิโลเมตร</p> <p>LC = 15.048 กิโลเมตร</p> <p>H = 520 เมตร</p> <p>s = 0.017</p> <p>Return period = 100 ปี</p> <p>อัตราการไหลสูงสุด = 73.01 ลบ.ม./วินาที</p> | <p>สภาพโดยรวมของฝาย</p> <p>ส่วนควบคุมน้ำ : มีสภาพปกติ มีวัชพืชขึ้นปานกลาง ส่วนท้ายน้ำ : มีสภาพปกติ มีวัชพืชขึ้นปานกลาง</p> <p>ระบบส่งน้ำ : มีสภาพปกติ มีวัชพืชขึ้นปานกลาง</p> <p>แนวทางแก้ไขปรับปรุงเบื้องต้น</p> <p>กำจัดวัชพืชออก ขุดลอกเอาตะกอนออก</p> <p>และวางมาตรการกำจัดวัชพืชตามระยะเวลาที่เหมาะสมเหมาะสม</p> |
