# การตรวจสอบสภาพฝายและแนวทางแก้ไขปรับปรุงเพื่อเพิ่มประสิทธิภาพฝาย ในพื้นที่จังหวัดเชียงราย

รหัสฝายที่ : WCR100400801

ชื่อฝาย : ห้วยป่าตอง      ชื่อลำน้ำ : ห้วยแมงม้น      ลำน้ำสาขาของ :      ประเภทลำน้ำ : ลำห้วย      วันที่สำรวจ : 5 มิ.ย. 64  
 หมู่บ้าน : หมู่ที่ 8 ศรีถ้อย      ตำบล : ศรีถ้อย      อำเภอ : แม่สรวย      จังหวัด : เชียงราย  
 ก่อสร้าง เมื่อปี พ.ศ. : 2561      อายุฝาย : 3      หน่วยงานรับผิดชอบ : อบต.ศรีถ้อย      ออกแบบเอง ก่อสร้างเองโดยใช้แรงงานชาวบ้าน ใช้งบของ :  
 การไฟฟ้าส่วนภูมิภาค

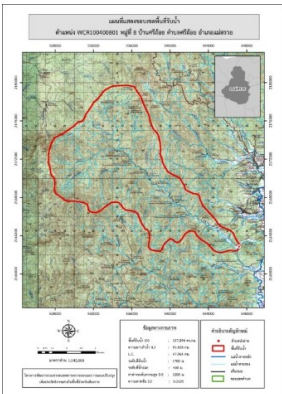
| พื้นที่รับน้ำของฝายและข้อมูลประกอบ | สภาพโดยรวมของฝายและแนวทางแก้ไขปรับปรุงเบื้องต้น |
|---|---|
| <p><u>ข้อมูลพื้นที่รับน้ำของฝาย</u></p> <p>A = 157.894 ตารางกิโลเมตร</p> <p>L = 95.928 กิโลเมตร</p> <p>LC = 47.964 กิโลเมตร</p> <p>H = 1200 เมตร</p> <p>s = 0.013</p> <p>Return period = 100 ปี</p> <p>อัตราการไหลสูงสุด = 179.589 ลบ.ม./วินาที</p> | <p><u>สภาพโดยรวมของฝาย</u></p> <p>ส่วนควบคุมน้ำ : มีสภาพปกติ ส่วนท้ายน้ำ : มีสภาพปกติ มีวัชพืชขึ้นน้อย ระบบส่งน้ำ : มีสภาพปกติ มีวัชพืชขึ้นน้อย</p> <p><u>แนวทางแก้ไขปรับปรุงเบื้องต้น</u></p> <p>กำจัดวัชพืชออก ขุดลอกเอาตะกอนออก</p> <p>และวางมาตรการกำจัดวัชพืชตามระยะเวลาที่เหมาะสมเหมาะสม</p> |
