การตรวจสอบสภาพฝายและแนวทางแก้ไขปรับปรุงเพื่อเพิ่มประสิทธิภาพฝาย ในพื้นที่จังหวัดเชียงราย

รหัสฝายที่ : WCR100401201

ชื่อฝาย : - ชื่อลำน้ำ : น้ำลาวหลง ลำน้ำสาขาของ : ประเภทลำน้ำ : ลำห้วย วันที่สำรวจ : 5 มิ.ย. 64  
แม่น้ำลาว/แม่น้ำกก/แม่น้ำโขง

หมู่บ้าน : หมู่ที่ 12 ม่วงคำ ตำบล : ศรีถ้อย อำเภอ : แม่สรวย จังหวัด : เชียงราย  
ก่อสร้าง เมื่อปี พ.ศ. : 2561 อายุฝาย : 3 หน่วยงานรับผิดชอบ : อบต.ศรีถ้อย ใช้แบบมาตรฐาน : มข.27

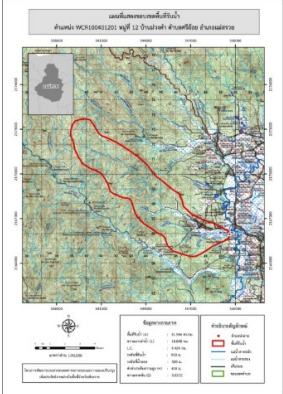
| พื้นที่รับน้ำของฝายและข้อมูลประกอบ | สภาพโดยรวมของฝายและแนวทางแก้ไขปรับปรุงเบื้องต้น |
| <p>ข้อมูลพื้นที่รับน้ำของฝาย</p> <p>A = 31.596 ตารางกิโลเมตร</p> <p>L = 18.848 กิโลเมตร</p> <p>LC = 9.424 กิโลเมตร</p> <p>H = 400 เมตร</p> <p>s = 0.021</p> <p>Return period = 100 ปี</p> <p>อัตราการไหลสูงสุด = 63.122 ลบ.ม./วินาที</p> | <p>สภาพโดยรวมของฝาย</p> <p>ส่วนควบคุมน้ำ : มีสภาพปกติ มีวัชพืชขึ้นปานกลาง ส่วนท้ายน้ำ : มีสภาพปกติ มีวัชพืชขึ้นน้อย</p> <p>แนวทางแก้ไขปรับปรุงเบื้องต้น</p> <p>ตัวฝายมีสภาพปกติ ควรกำจัดวัชพืชออก ขุดลอกเอาตะกอนออก และวางแผนการกำจัดวัชพืชตามระยะเวลาที่เหมาะสมเหมาะสม</p> |
