การตรวจสภาพฝายและแนวทางแก้ไขปรับปรุงเพื่อเพิ่มประสิทธิภาพฝาย ในพื้นที่จังหวัดเชียงราย

รหัสฝายที่ : WCR100501401

ชื่อฝาย :- ชื่อลำน้ำ : แม่น้ำลาว ลำน้ำสาขาของ : แม่น้ำกก/แม่น้ำโขง ประเภทลำน้ำ : แม่น้ำสาขา วันที่สำรวจ : 2 ก.ค. 64
 หมู่บ้าน : หมู่ที่ 14 ป่าเหียง ตำบล : ท่าก้อ อำเภอ : แม่สรวย จังหวัด : เชียงราย
 ก่อสร้าง เมื่อปี พ.ศ. : 2553 อายุฝาย : 11 หน่วยงานรับผิดชอบ : กรมชลประทาน ใ้แบบมาตรฐาน : กรมชลประทาน

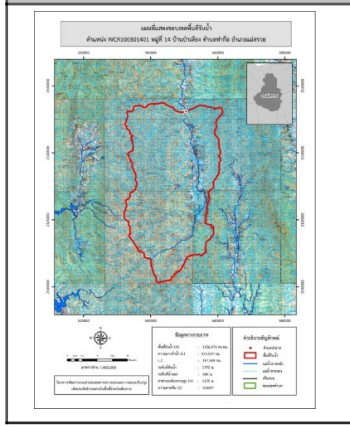
พื้นที่รับน้ำของฝายและข้อมูลประกอบ

ข้อมูลพื้นที่รับน้ำของฝาย
 A = 1156.076 ตารางกิโลเมตร
 L = 315.017 กิโลเมตร
 LC = 157.508 กิโลเมตร
 H = 1170 เมตร
 s = 0.004
 Return period = 100 ปี
 อัตราการไหลสูงสุด = 468.003 ลบ.ม.วินาที
