ชื่อฝาย :- ชื่อลำน้ำ : แม่น้ำว้า
 ลำน้ำสาขาของ : แม่น้ำว้า/แม่น้ำกก/แม่น้ำโขง ประเภทลำน้ำ : แม่น้ำสาขา วันที่สำรวจ : 1 ก.ค. 64
 หมู่บ้าน : หมู่ที่ 27 ดอนแก้ว ตำบล : ท่าก้อ อำเภอ : แม่สรวย จังหวัด : เชียงราย
 ก่อสร้าง เมื่อปี พ.ศ. : 2555 อายุฝาย : 9 หน่วยงานรับผิดชอบ : องค์การบริหารส่วนจังหวัดเชียงราย
 ใช้แบบมาตรฐาน : องค์กรบริหารส่วนจังหวัดเชียงราย

ลักษณะทั่วไป			
ประเภทของสันฝาย : ฝายไหลตกตรง	ความสูงสัน : 1.00 เมตร	ความกว้างสัน : 15.00 เมตร	
ประตูระบายน้ำ : มี	ชนิดบานประตู : บานตรง	ขนาด (กว้าง*สูง) : 1.00*1.00	จำนวน : 3 ชุด ชนิดเครื่องยกบาน : -
อาคารบังคับน้ำ : มี			
ระบบส่งน้ำ : มี	ลักษณะคลอง : คลองดิน	ขนาดกันคลองกว้าง : 3.00 เมตร	ความยาวประมาณ : 3.00 กิโลเมตรเมตร
ข้อมูลประวัติการซ่อม :			
ปี พ.ศ.	รายการซ่อม	หน่วยงาน	หมายเหตุ

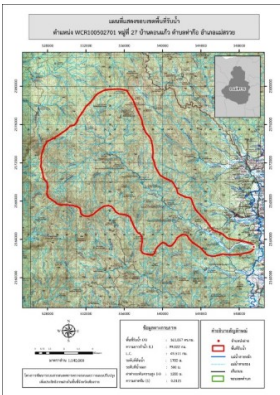
พื้นที่รับน้ำของฝายและข้อมูลประกอบ	สภาพโดยรวมของฝายและแนวทางแก้ไขปรับปรุงเบื้องต้น

<p><u>ข้อมูลพื้นที่รับน้ำของฝาย</u> A = 161.057 ตารางกิโลเมตร L = 99.022 กิโลเมตร LC = 49.511 กิโลเมตร H = 1200 เมตร s = 0.012 Return period = 100 ปี อัตราการไหลสูงสุด = 181.311 ลบ.ม./วินาที</p>	<p><u>สภาพโดยรวมของฝาย</u></p> <p>ส่วนควบคุมน้ำ : มีสภาพปกติ ส่วนท้ายน้ำ : มีการกัดเซาะ ทรุดตัว แตกกร้าว รั่ว และมีรูโพรงน้อย ทางอบจ. ได้ปรับปรุงไปเมื่อปี พ.ศ. 2559 ระบบส่งน้ำ : สภาพโดยรวมปกติ มีการกัดเซาะบริเวณปากคลองเล็กน้อย มีวัชพืชขึ้นน้อย</p> <p><u>แนวทางแก้ไขปรับปรุงเบื้องต้น</u></p> <p>วางมาตรการขุดลอก และกำจัดวัชพืชตามระยะเวลาที่เหมาะสมเหมาะสม</p>
