การตรวจสอบสภาพฝายและแนวทางแก้ไขปรับปรุงเพื่อเพิ่มประสิทธิภาพฝาย ในพื้นที่จังหวัดเชียงราย

รหัสฝายที่ : WCR100700301

ชื่อฝาย : ห้วยส้ม ชื่อลำน้ำ : ห้วยส้ม ลำน้ำสาขาของ : ประเภทลำน้ำ : ลำห้วย วันที่สำรวจ : 3 ก.ค. 64
 หมู่บ้าน : หมู่ที่ 3 ห้วยส้ม ตำบล : เจดีย์หลวง อำเภอ : แม่สรวย จังหวัด : เชียงราย แม่น้ำ/แม่น้ำก/แม่น้ำโขง
 ก่อสร้าง เมื่อปี พ.ศ. : - อายุฝาย : มากกว่า20ปี หน่วยงานรับผิดชอบ : ไซ้แบบมาตรฐาน : มข.27
 เทศบาลตำบลเจดีย์หลวง

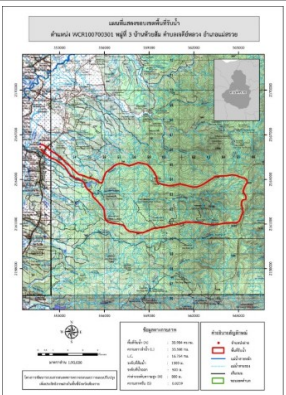
พื้นที่รับน้ำของฝายและข้อมูลประกอบ	สภาพโดยรวมของฝายและแนวทางแก้ไขปรับปรุงเบื้องต้น

<p>ข้อมูลพื้นที่รับน้ำของฝาย</p> <p>A = 33.984 ตารางกิโลเมตร L = 33.508 กิโลเมตร LC = 16.754 กิโลเมตร H = 800 เมตร s = 0.024 Return period = 100 ปี อัตราการไหลสูงสุด = 65.46 ลบ.ม./วินาที</p>	<p>สภาพโดยรวมของฝาย</p> <p>ส่วนควบคุมน้ำ : มีการกัดเซาะน้อย รื้อและมีรูโพรงปานกลาง ทางเทศบาลได้นำดินมาถมบริเวณด้านเหนือน้ำเพื่อป้องกันการรั่วแต่ยังไม่สามารถแก้ไขได้ยังเกิดการรั่วซึม ส่วนท้ายน้ำ : มีสภาพโดยรวมปกติ มีรอยแตกร้าวเล็กน้อย มีวัชพืชขึ้นปานกลาง</p> <p>แนวทางแก้ไขปรับปรุงเบื้องต้น</p> <p>เนื่องจากสภาพฝายค่อนข้างเก่า แต่ยังสามารถใช้การได้จึงไม่เหมาะแก่การซ่อมแซม ควรรื้อถอนและก่อสร้างใหม่ให้สามารถรองรับปริมาณน้ำหลากสูงสุดได้</p>
