การตรวจสอบสภาพฝายและแนวทางแก้ไขปรับปรุงเพื่อเพิ่มประสิทธิภาพฝาย ในพื้นที่จังหวัดเชียงราย

รหัสฝายที่ : WCR100700501

ชื่อฝาย : -      ชื่อลำน้ำ : ห้วยหม่อมเฒ่า      ลำน้ำสาขาของ : แม่ลาว/แม่น้ำกก/แม่น้ำโขง      ประเภทลำน้ำ : ลำห้วย      วันที่สำรวจ : 3 ก.ค. 64  
 หมู่บ้าน : หมู่ที่ 5 ห้วยหม่อมเฒ่า      ตำบล : เจดีย์หลวง      อำเภอ : แม่สรวย      จังหวัด : เชียงราย  
 ก่อสร้าง เมื่อปี พ.ศ. : -      อายุฝาย : มากกว่า20ปี      หน่วยงานรับผิดชอบ : เทศบาลตำบลเจดีย์หลวง      ก่อสร้างเองโดยใช้แรงงานชาวบ้าน ใช้งบของ : เทศบาลตำบลเจดีย์หลวง

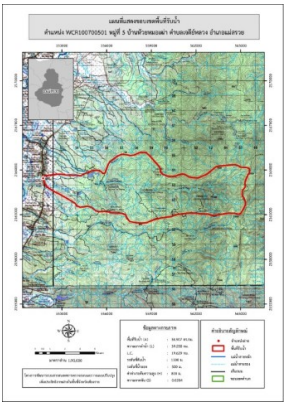
พื้นที่รับน้ำของฝายและข้อมูลประกอบ      สภาพโดยรวมของฝายและแนวทางแก้ไขปรับปรุงเบื้องต้น

<p>ข้อมูลพื้นที่รับน้ำของฝาย                      A = 38.907 ตารางกิโลเมตร                      L = 39.258 กิโลเมตร                      LC = 19.629 กิโลเมตร                      H = 800 เมตร                      s = 0.02                      Return period = 100 ปี                      อัตราการไหลสูงสุด = 70.038 ลบ.ม./วินาที</p>	<p>สภาพโดยรวมของฝาย</p> <p>ส่วนควบคุมน้ำ : มีการกัดเซาะเล็กน้อย โดยรวมยังปกติ มีวัชพืชขึ้นน้อย ส่วนท้ายน้ำ : ไม่สามารถมองเห็นได้เนื่องจากไม่สามารถเข้าไปถึงตัวฝายได้ ระบบส่งน้ำ : มีสภาพปกติ มีวัชพืชขึ้นน้อย</p> <p>แนวทางแก้ไขปรับปรุงเบื้องต้น</p> <p>เนื่องจากสภาพฝายค่อนข้างเก่า แต่ยังสามารถใช้การได้จึงไม่เหมาะแก่การซ่อมแซม สามารถใช้งานได้อาจมองว่าเหมาะสมสภาพ กำจัดวัชพืชออก ขุดลอกเอาตะกอนออก และวางมาตรการกำจัดวัชพืชตามระยะเวลาที่เหมาะสมเหมาะสม</p>
--	---
