การตรวจสอบสภาพฝายและแนวทางแก้ไขปรับปรุงเพื่อเพิ่มประสิทธิภาพฝาย ในพื้นที่จังหวัดเชียงราย

รหัสฝายที่ : WCR100700504

ชื่อฝาย : - ชื่อลำนํ้า : ห้วยบง ลำนํ้าสาขาของ : ประเภทลำนํ้า : ลำห้วย วันที่สำรวจ : 3 ก.ค. 64  
แม่ลาว/แม่น้ำกก/แม่น้ำโขง

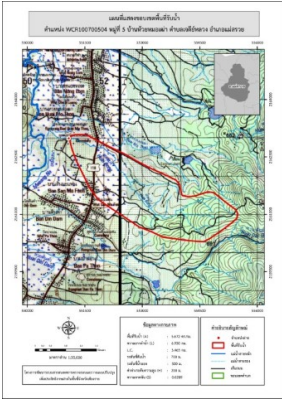
| พื้นที่รับน้ำของฝายและข้อมูลประกอบ | สภาพโดยรวมของฝายและแนวทางแก้ไขปรับปรุงเบื้องต้น |
|---|---|
| <p>ข้อมูลพื้นที่รับน้ำของฝาย</p> <p>A = 5.672 ตารางกิโลเมตร</p> <p>L = 6.93 กิโลเมตร</p> <p>LC = 3.465 กิโลเมตร</p> <p>H = 200 เมตร</p> <p>s = 0.029</p> <p>c = 0.1</p> <p>I = 60 มิลลิเมตร/ชั่วโมง</p> <p>Return period = 20 ปี</p> <p>อัตราการไหลสูงสุด = 9.461 ลบ.ม./วินาที</p> | <p>สภาพโดยรวมของฝาย</p> <p>ส่วนควบคุมน้ำ : มีการกัดเซาะน้อย มีรูโหว่ และรั่วปานกลาง มีวัชพืชขึ้นปานกลาง ส่วนท้ายน้ำ : มีการกัดเซาะน้อย มีวัชพืชขึ้นปานกลาง ระบบส่งน้ำ : มีสภาพปกติ มีวัชพืชขึ้นน้อย</p> <p>แนวทางแก้ไขปรับปรุงเบื้องต้น</p> <p>เนื่องจากสภาพฝายค่อนข้างเก่า แต่ยังสามารถใช้งานได้นานกว่าจะหมดสภาพ ไม่เหมาะแก่การซ่อมแซม ควรรื้อถอน และก่อสร้างใหม่ให้สามารถรองรับปริมาณน้ำหลากสูงสุดได้</p> |
