# การตรวจสอบสภาพฝายและแนวทางแก้ไขปรับปรุงเพื่อเพิ่มประสิทธิภาพฝาย ในพื้นที่จังหวัดเชียงราย

รหัสฝายที่ : WCR100701002

ชื่อฝาย : - ชื่อลำน้ำ : แม่ยาว ลำน้ำสาขาของ : แม่ลาว/แม่น้ำกก/แม่น้ำโขง ประเภทลำน้ำ : ลำห้วย วันที่สำรวจ : 3 ก.ค. 64  
หมู่บ้าน : หมู่ที่ 10 สันธาตุ ตำบล : เจดีย์หลวง อำเภอ : แม่สรวย จังหวัด : เชียงราย  
ก่อสร้าง เมื่อปี พ.ศ. : - อายุฝาย : มากกว่า20ปี หน่วยงานรับผิดชอบ : เทศบาลตำบลเจดีย์หลวง ออกแบบเอง

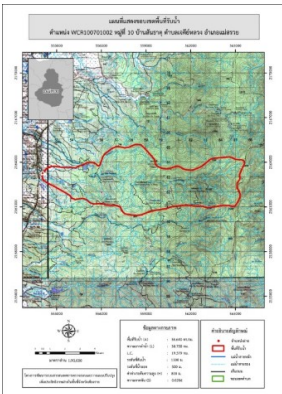
| พื้นที่รับน้ำของฝายและข้อมูลประกอบ | สภาพโดยรวมของฝายและแนวทางแก้ไขปรับปรุงเบื้องต้น |
|---|---|
| <p>ข้อมูลพื้นที่รับน้ำของฝาย</p> <p>A = 38.64 ตารางกิโลเมตร</p> <p>L = 38.758 กิโลเมตร</p> <p>LC = 19.379 กิโลเมตร</p> <p>H = 800 เมตร</p> <p>s = 0.021</p> <p>Return period = 100 ปี</p> <p>อัตราการไหลสูงสุด = 69.797 ลบ.ม./วินาที</p> | <p>สภาพโดยรวมของฝาย</p> <p>ส่วนควบคุมน้ำ : มีการทรุดตัว แตรั่ววน้อย ส่วนท้ายน้ำ : มีรอยแตกร้าว มีรูโพรง และรั่วเล็กน้อย</p> <p>ระบบส่งน้ำ : มีสภาพปกติ มีวัชพืชขึ้นน้อย</p> <p>แนวทางแก้ไขปรับปรุงเบื้องต้น</p> <p>เนื่องจากสภาพฝายค่อนข้างเก่า แต่ยังสามารถใช้การได้จึงไม่เหมาะแก่การซ่อมแซม สามารถใช้งานได้อีกจนกว่าจะหมดสภาพ กำจัดวัชพืชออก ขุดลอกเอาตะกอนออก และวางมาตรการกำจัดวัชพืชตามระยะเวลาที่เหมาะสม</p> |
