การตรวจสอบสภาพฝายและแนวทางแก้ไขปรับปรุงเพื่อเพิ่มประสิทธิภาพฝาย ในพื้นที่จังหวัดเชียงราย

รหัสฝายที่ : WCR100701202

ชื่อฝาย : เขื่อนลิก ชื่อลำน้ำ : ห้วยลิก ลำน้ำสาขาของ : ประเภทลำน้ำ : ลำห้วย วันที่สำรวจ : 6 ก.ค. 64  
หมู่บ้าน : หมู่ที่ 12 ไหมร่องบง ตำบล : เจดีย์หลวง อำเภอ : แม่สรวย จังหวัด : เชียงราย  
ก่อสร้าง เมื่อปี พ.ศ. : 2549 อายุฝาย : 15ปี หน่วยงานรับผิดชอบ : อบต.เจดีย์หลวง ใช้แบบมาตรฐาน : มข.27

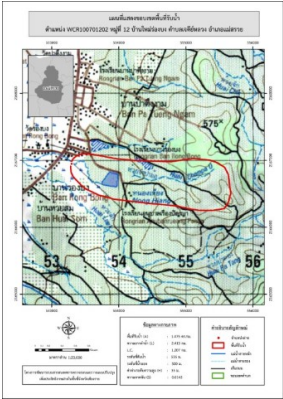
| พื้นที่รับน้ำของฝายและข้อมูลประกอบ | สภาพโดยรวมของฝายและแนวทางแก้ไขปรับปรุงเบื้องต้น |
|---|---|
| <p>ข้อมูลพื้นที่รับน้ำของฝาย</p> <p>A = 1.475 ตารางกิโลเมตร</p> <p>L = 2.413 กิโลเมตร</p> <p>LC = 1.206 กิโลเมตร</p> <p>H = 35 เมตร</p> <p>s = 0.015</p> <p>c = 0.1</p> <p>I = 70 มิลลิเมตร/ชั่วโมง</p> <p>Return period = 20 ปี</p> <p>อัตราการไหลสูงสุด = 2.871 ลบ.ม./วินาที</p> | <p>สภาพโดยรวมของฝาย</p> <p>ส่วนควบคุมน้ำ : มีสภาพปกติ มีวัชพืชขึ้นน้อย ส่วนท้ายน้ำ : มีการกัดเซาะ และแตกกร้าวเล็กน้อย</p> <p>โดยรวมมีสภาพปกติ ระบบส่งน้ำ : มีสภาพปกติ</p> <p>แนวทางแก้ไขปรับปรุงเบื้องต้น</p> <p>กำจัดวัชพืช ขุดลอกเอาตะกอนออก และวางมาตรการกำจัดวัชพืชตามระยะเวลาที่เหมาะสมเหมาะสม</p> |
