การตรวจสอบสภาพฝายและแนวทางแก้ไขปรับปรุงเพื่อเพิ่มประสิทธิภาพฝาย ในพื้นที่จังหวัดเชียงราย

รหัสฝายที่ : WCR100701203

ชื่อฝาย : - ชื่อลำน้ำ : ห้วยท่าห่าน ลำน้ำสาขาของ : ประเภทลำน้ำ : ลำห้วย วันที่สำรวจ : 6 ก.ค. 64  
แม่ลาว/แม่น้ำกก/แม่น้ำโขง

หมู่บ้าน : หมู่ที่ 12 ไหมร่องบง ตำบล : เจดีย์หลวง อำเภอ : แม่สรวย จังหวัด : เชียงราย  
ก่อสร้าง เมื่อปี พ.ศ. : 2559 อายุฝาย : 5ปี หน่วยงานรับผิดชอบ : อบต.เจดีย์หลวง ออกแบบเอง

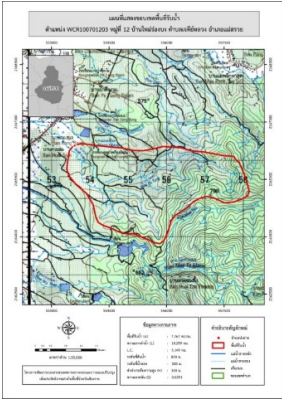
| พื้นที่รับน้ำของฝายและข้อมูลประกอบ | สภาพโดยรวมของฝายและแนวทางแก้ไขปรับปรุงเบื้องต้น |
|---|---|
| <p>ข้อมูลพื้นที่รับน้ำของฝาย</p> <p>A = 7.767 ตารางกิโลเมตร</p> <p>L = 10.299 กิโลเมตร</p> <p>LC = 5.149 กิโลเมตร</p> <p>H = 300 เมตร</p> <p>s = 0.029</p> <p>c = 0.1</p> <p>I = 45 มิลลิเมตร/ชั่วโมง</p> <p>Return period = 20 ปี</p> <p>อัตราการไหลสูงสุด = 9.716 ลบ.ม./วินาที</p> | <p>สภาพโดยรวมของฝาย</p> <p>ส่วนควบคุมน้ำ : มีสภาพโดยรวมปกติ มีวัชพืชขึ้นน้อย ส่วนท้ายน้ำ : มีสภาพโดยรวมปกติ มีการกัดเซาะน้อย ระบบส่งน้ำ : มีสภาพปกติ</p> <p>แนวทางแก้ไขปรับปรุงเบื้องต้น</p> <p>กำจัดวัชพืช ขุดลอกเอาตะกอนออก และวางมาตรการกำจัดวัชพืชตามระยะเวลาที่เหมาะสมเหมาะสม</p> |
