การตรวจสอบสภาพฝายและแนวทางแก้ไขปรับปรุงเพื่อเพิ่มประสิทธิภาพฝาย ในพื้นที่จังหวัดเชียงราย

รหัสฝายที่ : WCR110100101

ชื่อฝาย : ดงป่าสัน ชื่อลำน้ำ : ห้วยแม่ตะละ ลำน้ำสาขาของ : ประเภทลำน้ำ : ลำห้วย วันที่สำรวจ : 31 พ.ค. 64
 หมู่บ้าน : หมู่ที่ 1 โป่งเหนือ ตำบล : สันสลี อำเภอ : เวียงป่าเป้า จังหวัด : เชียงราย
 ก่อสร้าง เมื่อปี พ.ศ. : - อายุฝาย : มากกว่า 15 ปี หน่วยงานรับผิดชอบ : อบต.สันสลี ก่อสร้างเองโดยใช้แรงงานชาวบ้าน ใช้งบของ :
 ที่ว่าการอำเภอเวียงป่าเป้า

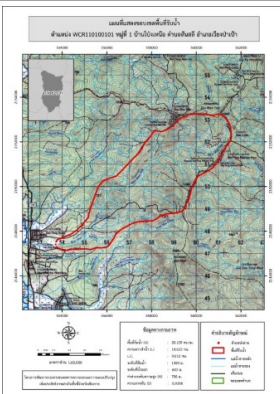
พื้นที่รับน้ำของฝายและข้อมูลประกอบ	สภาพโดยรวมของฝายและแนวทางแก้ไขปรับปรุงเบื้องต้น

<p>ข้อมูลพื้นที่รับน้ำของฝาย</p> <p>A = 20.139 ตารางกิโลเมตร L = 18.023 กิโลเมตร LC = 9.011 กิโลเมตร H = 700 เมตร s = 0.039 c = I = มิลลิเมตร/ชั่วโมง Return period = 100 ปี อัตราการไหลสูงสุด = 50.406 ลบ.ม./วินาที</p>	<p>สภาพโดยรวมของฝาย</p> <p>พังเสียหายหมดสภาพ ไม่สามารถมองเห็นตัวฝายได้เนื่องจากมีวัชพืชขึ้นปกคลุมหนาแน่น</p> <p>แนวทางแก้ไขปรับปรุงเบื้องต้น</p> <p>รื้อถอน และก่อสร้างใหม่ให้สามารถรองรับปริมาณน้ำหลากสูงสุดได้</p>
