การตรวจสอบสภาพฝายและแนวทางแก้ไขปรับปรุงเพื่อเพิ่มประสิทธิภาพฝาย ในพื้นที่จังหวัดเชียงราย

รหัสฝายที่ : WCR110100102

ชื่อฝาย : - ชื่อลำน้ำ : ห้วยตะละ ลำน้ำสาขาของ : ประเภทลำน้ำ : ลำห้วย วันที่สำรวจ : 31 พ.ค. 64  
แม่น้ำลาว/แม่น้ำกก/แม่น้ำโขง

หมู่บ้าน : หมู่ที่ 1 โป่งเหนือ ตำบล : สันสลี อำเภอ : เวียงป่าเป้า จังหวัด : เชียงราย

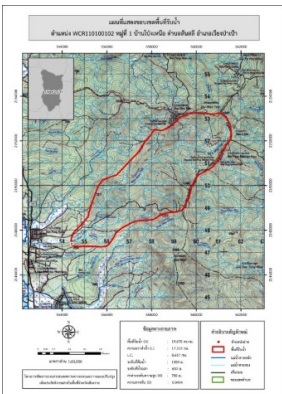
| พื้นที่รับน้ำของฝายและข้อมูลประกอบ | สภาพโดยรวมของฝายและแนวทางแก้ไขปรับปรุงเบื้องต้น |
| <div><p>ข้อมูลพื้นที่รับน้ำของฝาย</p><p>A = 19.67 ตารางกิโลเมตร</p><p>L = 17.313 กิโลเมตร</p><p>LC = 8.657 กิโลเมตร</p><p>H = 700 เมตร</p><p>s = 0.04</p><p>c =</p><p>I = มิลลิเมตร/ชั่วโมง</p><p>Return period = 100 ปี</p><p>อัตราการไหลสูงสุด = 49.816 ลบ.ม./วินาที</p></div> | <p>สภาพโดยรวมของฝาย</p> <p>พังเสียหายหมดสภาพ</p> <p>แนวทางแก้ไขปรับปรุงเบื้องต้น</p> <p>รื้อถอน และก่อสร้างใหม่ให้สามารถรองรับปริมาณน้ำหลากสูงสุดได้</p> |
